VERIFICAÇÃO DO ESTADO DE CONSERVAÇÃO DOS PISOS E CANALETAS DE DRENAGEM OLEOSAS DA PISTA DE ABASTECIMENTO DE POSTOS REVENDEDORES DE COMBUSTÍVEIS DA ZONA SUL DE ARACAJU

Engenharia Ambiental

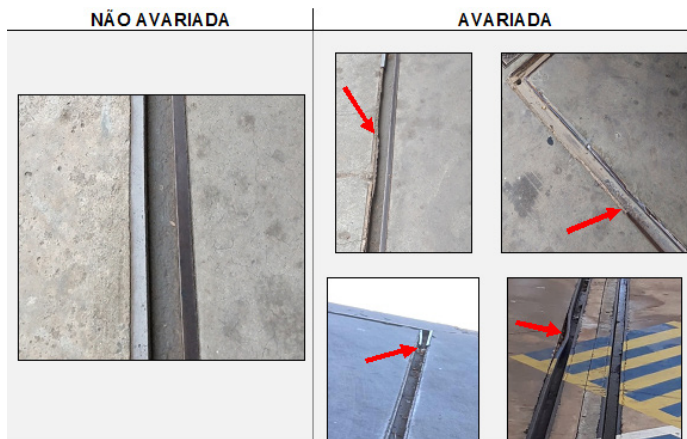
Quadro 4 – Parâmetros utilizados como forma de avaliação do estado de conservação das canaletas

Dos 29 postos de combustíveis avaliados, 14 possuíam canaletas avariadas, concluindo que cerca de 48% dos postos de combustíveis avaliados possuem a não conformidade relacionada a avaria nas canaletas (Gráfico 3).

Com esse valor, percebe-se que esse problema atinge quase a metade dos postos de combustíveis avaliados. Como essa estrutura está diretamente ligada a drenagem de efluentes da pista de concreto impermeável, a falta de integridade dela está diretamente relacionada com possíveis contaminações do solo. Abaixo pode-se observar tais estruturas em estado íntegro e estado danificado, encontradas nas visitas, segue o Quadro 4:

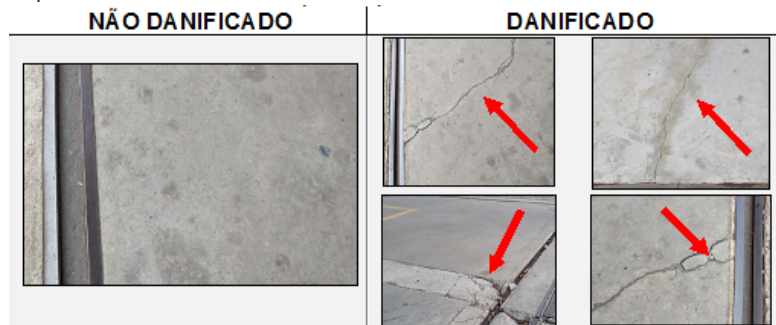
Quadro 5 – Parâmetros utilizados como forma de avaliação do estado de conservação do piso da pista de abastecimento

No que diz respeito ao estado de conservação do piso de concreto usinado impermeável da pista de abastecimento, 19 postos possuíam pisos danificados ou com reparos indevidos, o que representa fissuras, partes inteiras do piso reparados com cimento comum, ou simplesmente faltando pedaços. O que, de acordo com condicionante de licença ambiental, pode ser considerada uma inadequação do estabelecimento. Esse valor demonstra que cerca de 66% dos postos investigados possuem deficiência nesse quesito, conforme o Gráfico 4 abaixo:

Foi possível destacar esse quesito como sendo ainda mais grave perante os danos de canaletas, que em tese teria um reparo com maior nível de dificuldade. O que mais chama atenção é, indiscutivelmente, a quantidade de postos com pisos deteriorados. Assim como as canaletas danificadas, se o piso não se encontrar íntegro, poderá haver no solo, e até mesmo em corpos hídricos subterrâneos, a percolação e contaminação por parte de hidrocarbonetos tóxicos.

Diversos fatores podem contribuir para a deterioração dos pisos impermeáveis. Como esses pisos sofrem com a circulação de veículos, tanto leves como pesados, e com ação do ambiente, podemos listar abaixo alguns fatores responsáveis pela degradação:

- Falhas na preparação – De acordo com Müller (2014), cada tipo de concreto deve ser preparado com as proporções corretas entre os materiais: cimento, areia, água e pedra britam. Qualquer erro de medida pode fazer com que o concreto sofra influências ambientais e estruturais, que levam ao aparecimento de rachaduras e fissuras;

- Excesso de umidade – Adicionar mais água do que o recomendado na hora de preparar a massa de cimento além de enfraquecer a resistência do concreto pode fazer com que a umidade obrigue a superfície a se expandir. Com isto, aparecem as rachaduras e fissuras – além de fazer com que a aplicação do concreto se torne irregular, favorecendo outros problemas na construção (FERNANDEZ, 2018);

- Agentes agressivos – Muitas substâncias corrosivas podem favorecer a agressão ao concreto, facilitando a formação de rachaduras e fissuras. O uso de alguns produtos para limpeza também podem favorecer o desgaste do concreto, facilitando o aparecimento de trincas, como: água sanitária não diluída em água e materiais com excesso de sal ou soda cáustica (CORSINI, 2013).

Podemos ver, a fim de comparar, a diferença entre um piso saudável e um piso com patologias que precisam ser remediadas. Abaixo (Quadro 5) é possível verificar, através das imagens, o estado distinto de conservação dos pisos que foi registrado nas visitas:

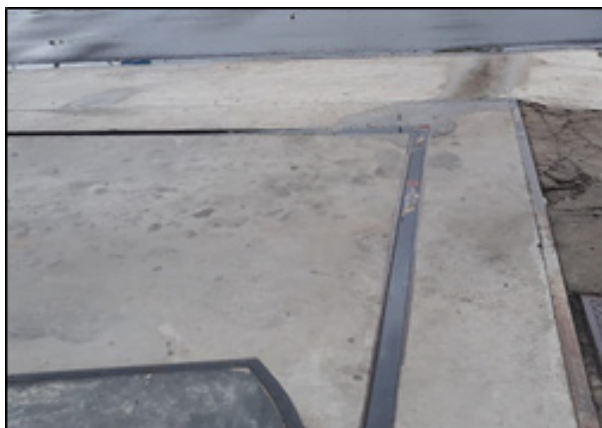
Figura 6 – Transbordo de água da chuva causada pela obstrução da canaleta

O problema pode ser facilmente identificado, sem a necessidade de nenhuma análise especializada. Nesses casos expostos acima, a possibilidade de contaminação da região ao redor da pista de abastecimento é muito grande. Abaixo podemos observar, através de imagens, a situação de canaletas devidamente limpas e com acúmulo de materiais, registradas nas visitas.

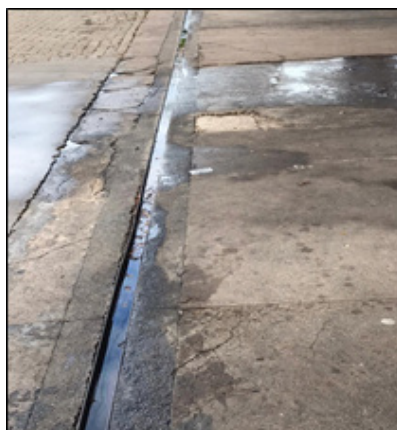
Figura 7 – Transbordo de água de lavagem da pista de abastecimento causada pela obstrução da canaleta

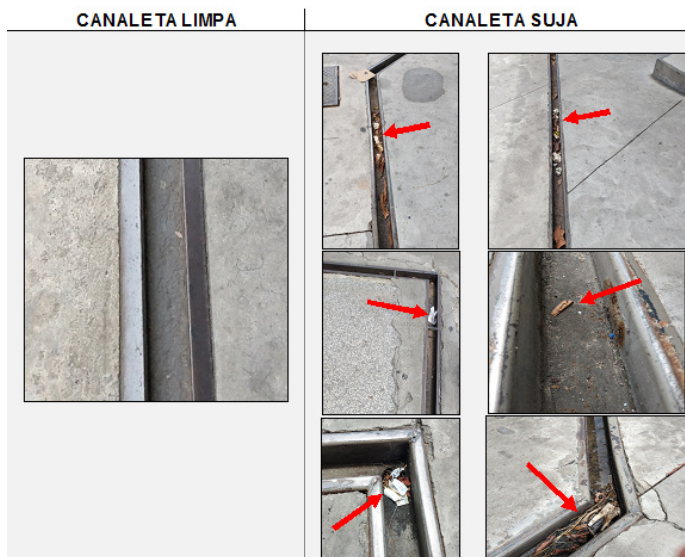
Quadro 6 – Parâmetros utilizados como forma de avaliação do estado de limpeza das canaletas

E com relação ao estado de limpeza das canaletas, foi observado que 24 dos 29 postos de abastecimento avaliados, estavam com canaletas sujas, representando desta forma que cerca de 83% dos postos estavam com essa não conformidade, representado pelo Gráfico 5.

De acordo com os dados acima pode-se afirmar que o fator 3, estado de limpeza das canaletas, foi observado como o item destaque de não conformidade entre os objetos do estudo. É importante comentar que o estado de limpeza das canaletas é, dentre os três, o fator relativamente mais simples de ser resolvido, visto que não representa custos elevados e pode ser feito por qualquer colaborador do empreendimento. Não obstante, é um dos itens que pode causar elevados danos ao meio ambiente, visto que a obstrução das canaletas pode impedir o fluxo adequado do fluido e comprometer o escoamento do mesmo para a caixa separadora de água e óleo. Tal fato implica na elevação do nível de fluido na canaleta de modo que possa facilitar o transbordo deste líquido para áreas que não possuem a impermeabilização adequada e/ou até mesmo para locais de drenagem pública, ocasionando diversos riscos. Em períodos de chuva ou em momentos que são realizadas lavagens da pista de abastecimento, foi possível observar esse transbordo em alguns postos dos bairros analisados, conforme Figura 6 e Figura 7.
