# UTILIZAÇÃO DO MÉTODO DE LEVANTAMENTO VISUAL CONTÍNUO (LVC) PARA AVALIAÇÃO DE VIAS PERTENCENTES A CIDADE DE MACEIÓ/AL

Engenharia Civil

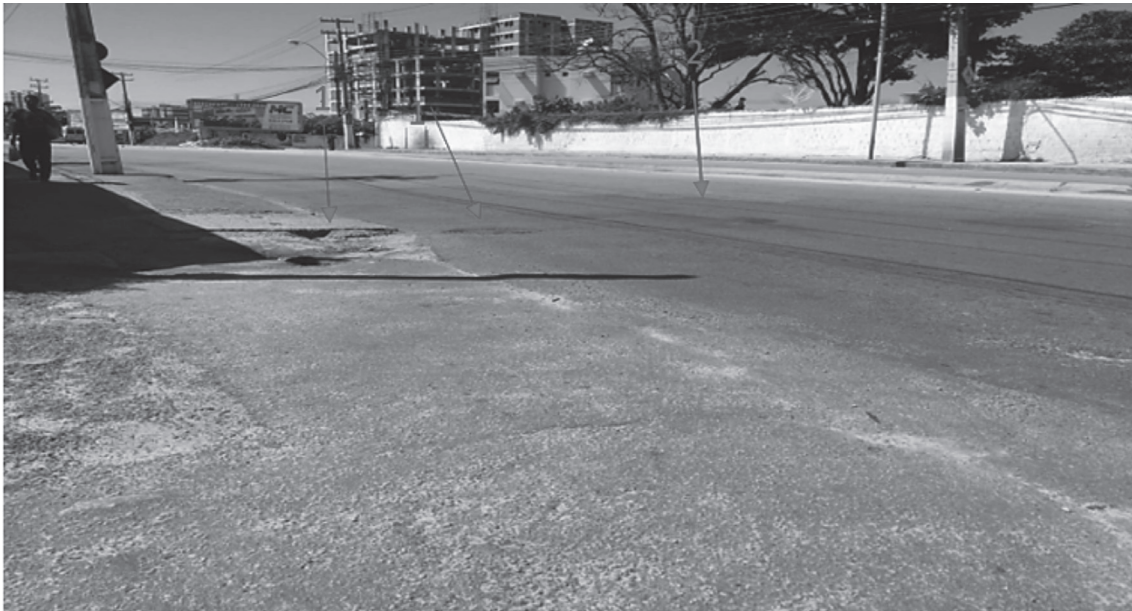
Através da figura 3 pode-se observar alguns dos defeitos encontrados na Av. Comendador Gustavo Paiva.

FIGURA 3 - 1) panelas, 2) afundamento, localizado na Av. Comendador Gustavo Paiva, sentido UNIT – Maceió Shopping

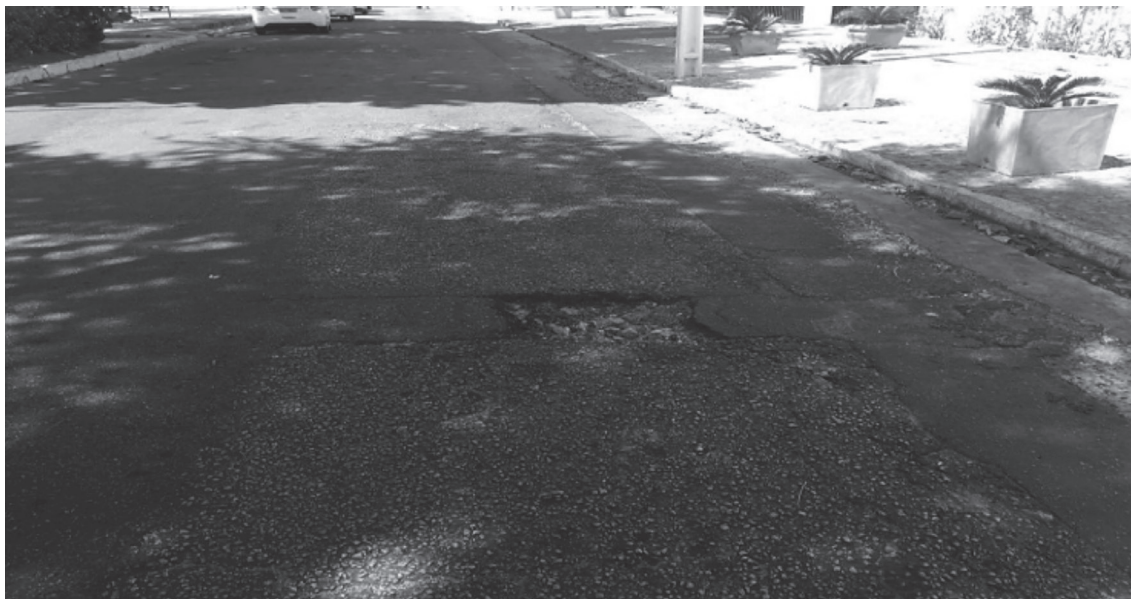
Na figura 5 pode ser visto um dos defeitos encontrados no pavimento verificado da Av. Dr. Antônio Gomes de Barros

FIGURA 5 - Painela localizada na Av. Dr. Antônio Gomes de Barros
