PROBLEMAS DOS DISPOSITIVOS DE DRENAGEM DA BR 104/AL, SUAS REPERCUSSÕES SOCIAIS E NO PAVIMENTO

O presente trabalho consiste em analisar as condições a rodovia BR 104/AL, focando nas suas condições de drenagem, e suas respectivas falhas.

A rodovia em estudo é a BR 104/AL, trecho urbano (travessia urbana), que compreende do Km 108 (praça centenária), até o Km 93,5 localizado próximo a região de Rio Largo/AL.

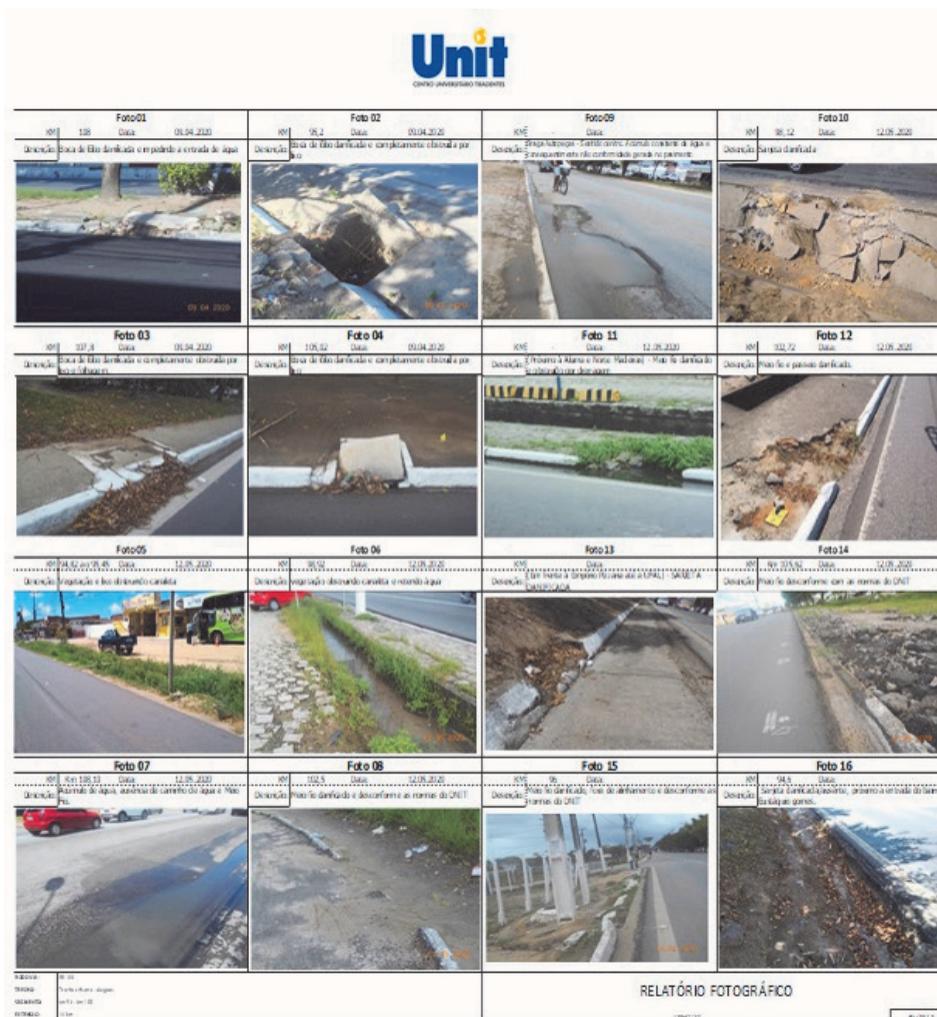
Neste estudo de caso, foram realizadas visitas técnicas entre os meses de abril a junho de 2020, destacando que o período das visitas foi de chuvas na capital alagoana, o que colaborou para a identificação e melhor percepção dos problemas e transtornos para os usuários da rodovia e para a população do trecho urbano da rodovia. A seguir estão algumas fotos coletadas pelos autores do artigo nestas vistorias:

Pode observar no relatório fotográfico no Item 6, que ao longo dos aproximados 16 km de extensão da rodovia são encontrados diversos problemas de drenagem, como visto nas Fotos 1, 2, 3 e 4. Pode-se citar as bocas de lobo com entupimentos pelo acúmulo de lixo dentro dos condutos, também pelo dispositivo estar danificado e a maioria com a tampa obstruindo a entrada de água, ocasionando a retenção de água no local. Nas fotos 5 e 6 diversos dispositivos que também causam problemas de retenção das águas pelo crescimento de vegetação e acúmulo de areia, no caso podemos observar canaletas obstruídas. Nas Fotos 10, 11, 12 e 13 é possível perceber diversos dispositivos danificados, na Foto 16 dispositivos ausentes onde deveria existir uma sarjeta, ou provavelmente já existiu uma. Nas Fotos 8, 14 e 15, observa-se a inadequação com as normas dos dispositivos, já que alguns estão fora de alinhamento e outros abaixo no indicativo da norma.

Para todas as não conformidades apontadas acima, ainda existem os indicativos de problemas históricos na rodovia, como a grande recorrência de buracos, causados pela infiltração da água no pavimento e pela pressão dos pneus, causando a desagregação do asfalto como apontado nas foto 7 e 9, e problemas sociais nas suas margens como apontam as Figuras 12 e 13.

As Bocas-de-Lobo devem captar e conduzir as vazões superficiais para as galerias, nos pontos mais baixos do sistema viário, deverão ser colocadas com vistas a se evitar a criação de zonas mortas com alagamentos e águas paradas. Porém, apesar de na rodovia apresentar bocas de lobo suficientes, são inúmeros os problemas de manutenção. Problemas como entupimento causados pelo acúmulo de lixo, areia, ou por vegetação, como também pela danificação das tampas. É aconselhada a reparação dos dispositivos segundo a norma do DNIT, e regularmente ter limpeza e desentupimento, ou adequar tais dispositivos para o tipo grelha como apontado na Figura 16, reduzindo a frequência de dispositivos danificados e evitando grandes objetos entrem em circulação dentro dos dutos de drenagem como recorrente mostra nas fotos e levem ao entupimento.

Nesse sentido, para a solução dos problemas apontados no item anterior para o objeto de estudo indicado no programa CREMA vigente, é submetido às normas e manuais de serviço. Segundo a IPR 740, no item 4.4.4 devem ser adotadas drenagens adequadas, para evitar formação de poças, acumulação de sujeira e outras situações que possam resultar em perigos para os pedestres e para os veículos em circulação. No Item 5.6.4 diz que os meios-fios devem ser sempre claramente visíveis aos pedestres, e são utilizados para controle de drenagem, melhor caracterização, controle de acesso e redução da erosão.

Sarjetas devem ser previstas junto aos meios-fios, como parte do sistema de drenagem da via. Devem ser providas bocas de lobo dos diversos tipos para escoamento das sarjetas. De um modo geral, as sarjetas têm largura de 0,30 a 0,60m, com inclinação de 5% a 8% para aumentar a sua capacidade hidráulica. Normalmente, não é conveniente projetá-las para conter todo o fluxo da drenagem; algum excesso de fluxo ocupará a pista de rolamento e deve ser mantido dentro de limites razoáveis. No entanto, as visitas em campo mostraram que boa parte da rodovia apresenta problemas diretos nas sarjetas como nas fotos apontadas no relatório fotográfico, seja por ela estar danificada ou inexistente, sendo assim, propiciando o acúmulo indevido de águas em locais pontuais e não escoando diretamente para as bocas de lobo.

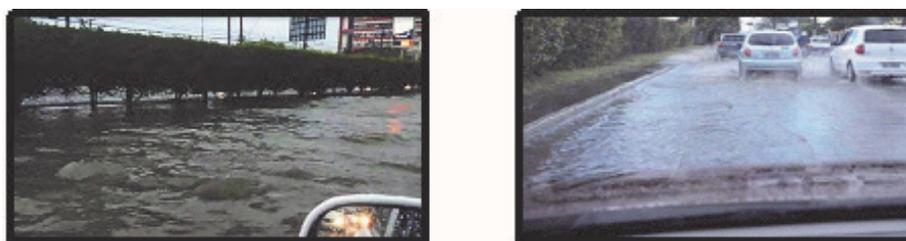
Figura 12 e 13 – Acúmulo de água de chuvas na região

O manual afirma que quando usados os meios fios, o custo do sistema de drenagem pluvial é reduzido. A inundação do acostamento, em sua largura total, durante condições de precipitação de projeto é tolerável, enquanto que uma inundação, ainda que parcial, de uma faixa de tráfego direto é indesejável, como apontado nas fotos da vistoria de campo. Para tanto é recomendada a utilização padrão nos trechos onde apresentam desconformidade com altura do meio fio menor que os 15cm como mostra a Figura 15, e propiciam assim o acúmulo de água não somente como o previsto, mas também nas calçadas (passeios) e na faixa de tráfego direto como mostra as Figuras 12 e 13 do item anterior, abaixo segue a adequação por norma do dispositivo:
