LEITURA URBANA DO BAIRRO DE IPIOCA, EM MACEIÓ - AL E DIRETRIZES PARA DINAMIZAR O TURISMO LOCAL

Arquitetura e Urbanismo

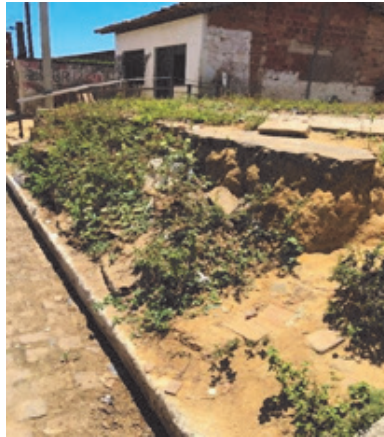
A falta de estrutura das ruas e calçadas e a não inclusão nos programas de saneamento básico (FIGURA 1), que atualmente é precário, favorecendo a abertura de esgoto a céu aberto e a proliferação de insetos, prejudicando a saúde das famílias que moram no lugar, também são graves problemas persistentes no local.

Figura 1 – Calçadas com falta de estrutura e acessibilidade

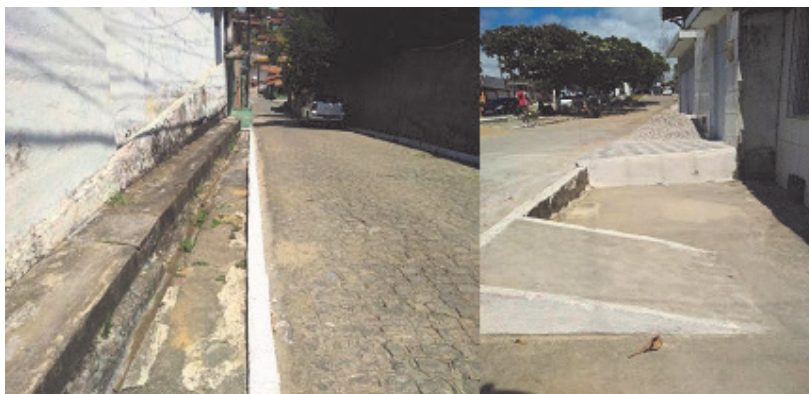
O calçamento local não é de qualidade, fato que interfere na trafegabilidade dos moradores, pois as calçadas são sem pavimentação ou revestimentos (FIGURA 3), ficando somente no barro. O traçado do bairro é todo desregular por ficar no topo do morro e ter crescido desordenado.

Figura 3 – Calçamento desregular.

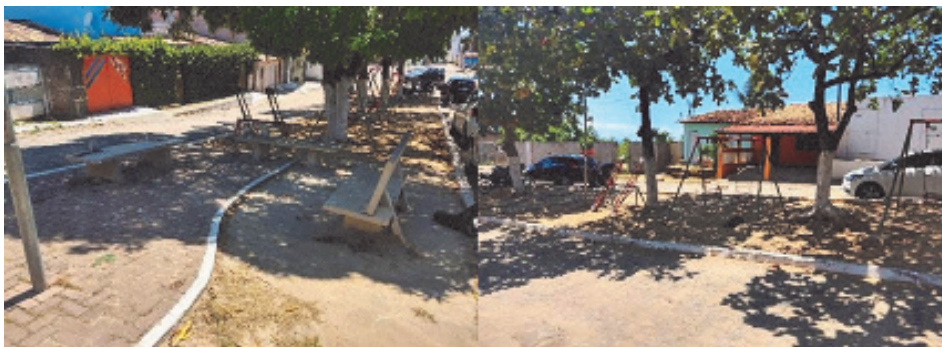
Para um bairro ser bem aproveitado é preciso pensar nos moradores em primeiro lugar, aplicando um programa simples com praças bem arejadas e um bom mobiliário, algo que até possui, no entanto há muito tempo não recebe manutenção, como a pracinha do playground (FIGURA 4), que apesar de existir conforto térmico em alguns pontos, oferece riscos e desconforto em relação aos equipamentos.

Figura 4 – Praça local

Outro ponto é a manutenção e melhoria dos espaços públicos como o mirante, a praça e as ruas, para o atendimento à população e ao visitante. A cidade quando é boa para o morador será boa para o visitante. As pessoas necessitam do lazer e de espaços adequados, bem cuidados e seguros.
