(IN)VISIBILIDADE E SUCATEAMENTO DO PATRIMÔNIO EDIFICADO NO CENTRO DE MACEIÓ

Arquitetura e Urbanismo

**cadernos de
graduação**

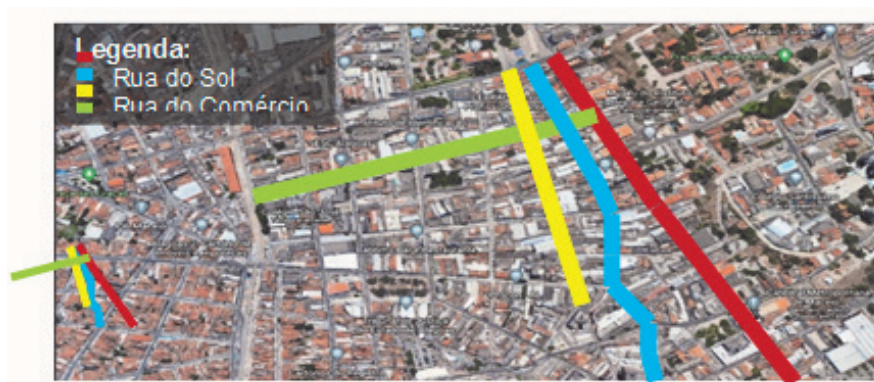
Imagem 1 – Esquema de identificação das principais ruas do bairro do Centro citada

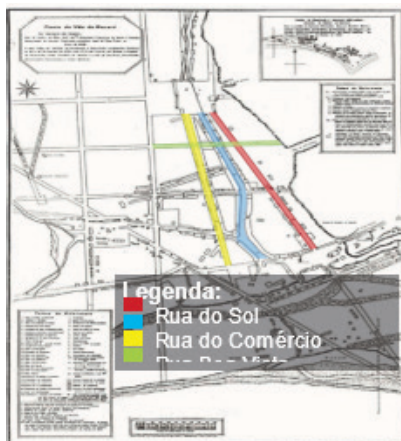
Imagem 2 – Planta de Maceió de José da Silva Pinto, utilizada em 1841 por Monay

Isto está evidente em um dos primeiros registros urbanos de Maceió, elaborada por José da Silva Pinto em 1820, utilizada pelo engenheiro Carlos de Monay para o primeiro esboço de planejamento urbano (IMAGEM 2). Outro momento em que se realizou outro registro urbano da cidade foi em 1868, quando o então presidente da Província, José Bento Júnior, apresentou o Plano de Remodelação, que chegou a ser efetivo entre os anos de 1868 e 1871 (TICIANELI, 2015).

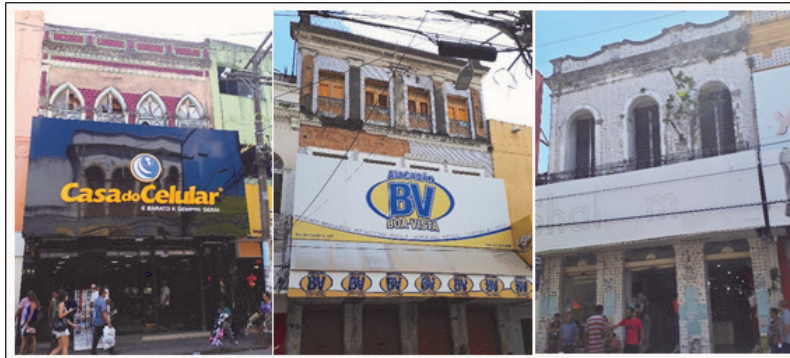
Imagem 3 – Registros fotográficos das edificações da Rua do Comércio que possuem a fachada alterada ou em degradação parcial

De forma geral, a maioria das edificações sofreu modificações devido ao reuso comercial, tais como: acréscimo de *banners* à fachada, letreiros, toldos, armações de ferro para propaganda, novas pinturas, revestimento cerâmicos etc. Transformando a paisagem com relação à originalidade das obras (IMAGEM 3).

A Rua do Comércio é, ainda hoje, um dos principais eixos viários do Centro, pois é por onde passam várias linhas de ônibus e é, também, uma via de ligação com outras áreas do bairro. No que se refere à arquitetura, hoje, suas edificações de diferentes períodos e estilos arquitetônicos apresentam severas modificações, sendo levadas à desconfiguração ou mesmo ao próprio sucateamento. Sendo bem diferente da expectativa do ponto de vista da preservação arquitetônica.

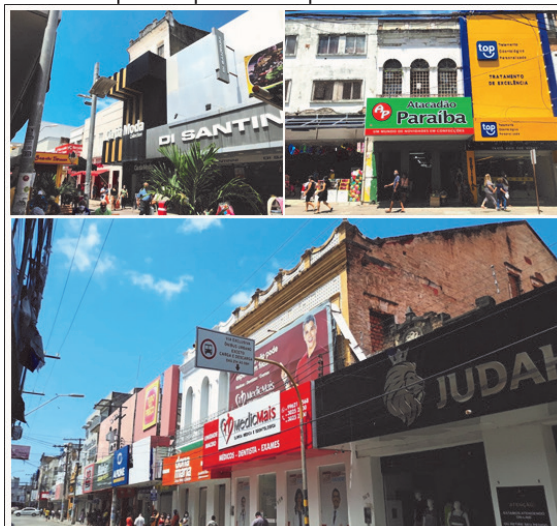
Também é possível encontrar edificações que receberam atenção apenas no pavimento térreo, ou mesmo onde a comunicação visual comercial criou uma “nova fachada”, ocultando a linguagem arquitetônica original (IMAGEM 4).

Imagem 4 – Registros fotográficos das edificações da Rua do Comércio onde a comunicação visual modificou quase por completo a fachada original

Apesar da averiguação da legislação citada acima, não deixa de ser evidente, expondo-se à paisagem urbana do bairro, a ausência de um projeto ou ação de preservação apropriada para estas edificações, independentemente de sua origem. Como se observa na Imagem 4, por vezes, apenas no nível mais próximo à rua que essas edificações apresentam cuidados ou conservação adequada, pelo fato de ser fachada de algum ponto comercial, porquanto nos níveis acima apresentam sua forma original e estado total de conservação. Fora ao se tratar das modificações que essas edificações sofreram por meio da intervenção pela reforma arquitetônica.

Vigilância, fiscalização, tombamento e rigorosidade na aplicação da lei se tornam necessários em casos extremos, ou mesmo antes de chegar a tal nível. Seria interessante se o poder público voltasse sua atenção para aquelas atitudes que possam ser revertidas ou remediadas, como a instalação dos letreiros, painéis, armação metálica que escondem a fachada da obra original.

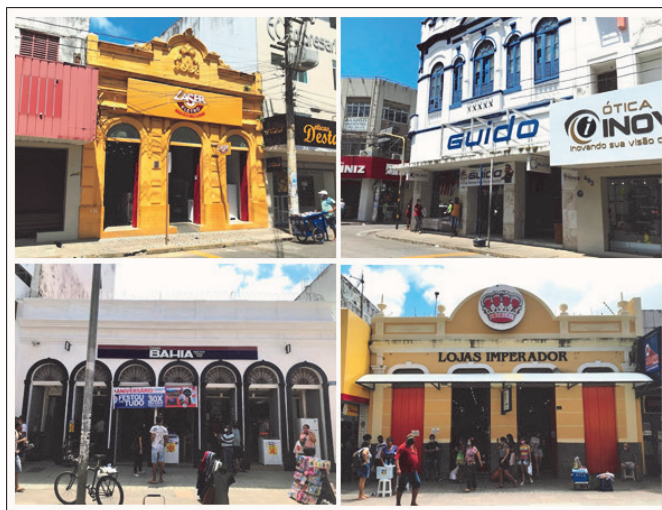
O que pode ser observado nessas obras como boas práticas é a presença da boa preservação em maior parte da edificação, como a pintura, a conservação das esquadrias, da sua forma original – embora a loja da Guido já tenha uma evidente modificação no piso térreo. Além disso, o apelo comercial como o letreiro ou o nome da loja não são elementos que atrapalham a beleza da própria edificação. Respeitando as dimensões da obra original, tentam se encaixar nos espaços que a própria edificação dispõe para isso. Esses pontos acarretam a sensação de harmonia e beleza para o observador, e podem ser utilizados como método de atrair pessoas pela forma de como a empresa lida com seu próprio espaço.

Imagem 5 – Registros fotográficos das edificações da Rua do Comércio com pontos comerciais considerados bons exemplos do reuso e conservação da obra

Além disso, foi observado que, para realmente reconhecer a originalidade de uma obra arquitetônica no Centro de Maceió, muitas vezes deve-se olhar para os pavimentos superiores, já que na altura do observador transeunte, a fachada foi modificada para o apelo comercial. Contudo, ao olhar para as edificações acima do nível do primeiro pavimento, percebe-se o que foi evitado apenas no nível térreo: mau estado de conservação, tanto em relação à pintura, manutenção, uso, apresentando depreciações, como se observa na Imagem 5.
