# USO DE GEOTECNOLOGIAS NA IDENTIFICAÇÃO DO CONFLITO DE USO E OCUPAÇÃO DO SOLO NA ÁREA DE PRESERVAÇÃO PERMANENTE NA MARGEM DO RIO MANGUABA, PORTO CALVO-AL

Engenharia Ambiental

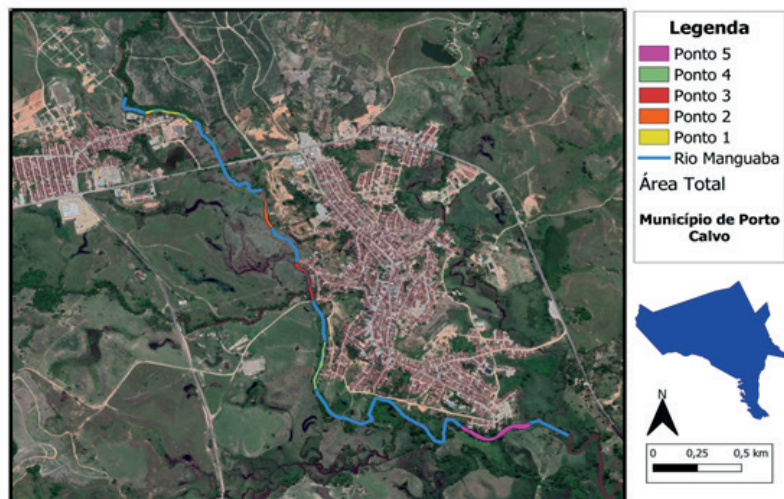
**Figura 2** – Denominação dos pontos avaliados

Logo após a localização da cidade no mapa, foram indicados e denominados cada ponto no percurso do rio do entorno da cidade, associados aos seus identificadores, onde a imagem classificada apresenta distribuições espaciais de cada ponto em que há mais ocupações irregulares em relação a outros, assim tendo uma melhor visualização do uso e ocupação do solo nesta área, conforme a Figura 2.

Assim, foram determinados cinco pontos específicos para uma melhor análise, para encontrar possíveis impactos ambientais, utilizando-se como critério indícios que comprometessem a proteção do solo, que afetassem a preservação do recurso hídrico, a biodiversidade, a fauna e a flora.

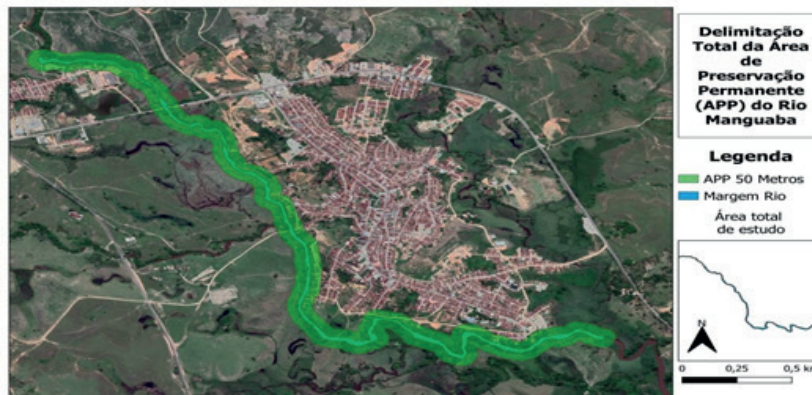
**Figura 3** – Drenagem e delimitação total da APP

Realizada inicialmente, a metodologia de delimitação automática da área de preservação permanente (APP) tendo como referência legal a resolução nº 303 do CONAMA e o Código Florestal Brasileiro, que possibilitou identificar o tipo de ocupação de terra na margem do rio. Portanto, delimitou-se a área de estudo e um mapa de localização foi criado, com a formação do shapefile referente à drenagem do rio localizado em Porto Calvo/AL foi possível delimitar por meio da ferramenta buffer, a Área de Preservação Permanente que é referente a 50 metros de acordo com a lei vigente, sendo possível avaliar as condições ambientais do entorno do mesmo, conforme é possível visualizar na Figura 3.

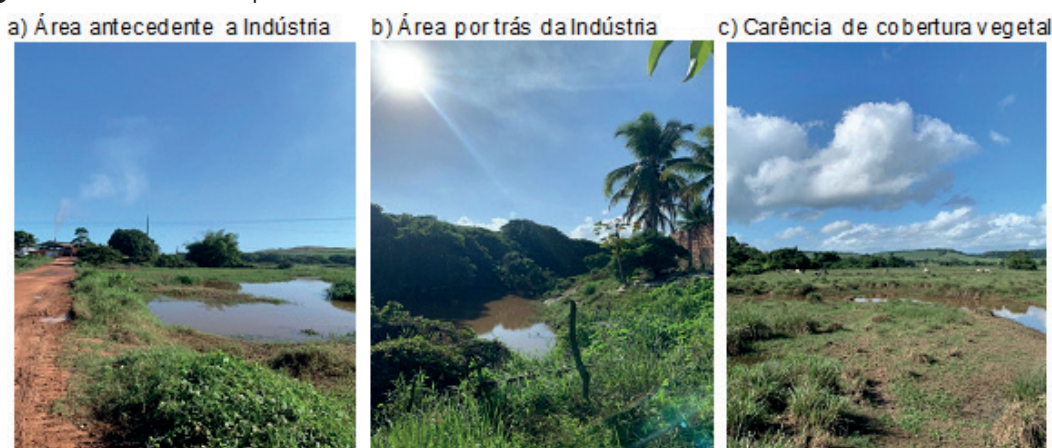
**Figura 5** – Áreas nas proximidades de uma indústria

Na visita ao local foi visto no ponto estudado denominado 1 edificações como: indústria na fabricação de cerâmicas, escolas e residências familiares. As imagens a seguir foram feitas antes (FIGURA 5, PONTO a) e depois da indústria (FIGURA 5, PONTO b),

onde foi notado um local bem degradado, também foi visto que a população utiliza esta área para lavagem de automóveis e banho em animais como cavalo, na área da Figura 5 no ponto a. Vale ressaltar que o uso indevido de lavagem dos automóveis causam sérios danos ao corpo hídrico, pois pode haver liberação dos produtos no decorrer do rio no qual são produzidos durante esse processo surfactante, óleos e graxas, alta concentração de matéria orgânica, metais pesados e sólidos totais suspensos.

A fabricação de tijolos e matérias afins também pode causar impactos no corpo hídrico, podendo prejudicar o ciclo natural do escoamento dos sedimentos (areia, argila, silte) para o rio. Portanto, o lado direito da margem do rio é bastante reflorestada, faltando pouco para chegar à metragem correta dita pela Lei, porém o lado esquerdo é totalmente ao contrário, pouquíssimas espécies arbóreas de grande ou médio porte e muita plantas baixas como o capim.

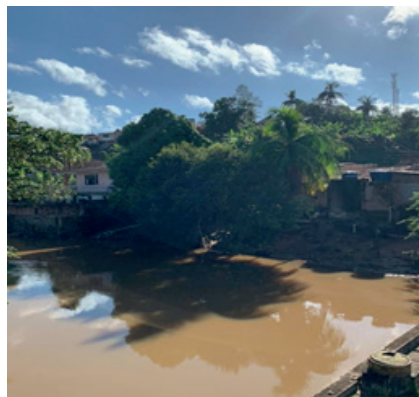
**Figura 7** – Moradias a margem do rio

A análise em campo feito no Ponto 3, foi visto imóveis no lado direito com menos de 5 metros do rio, o qual se encontrava com o nível baixo. A ausência da cobertura vegetal é visível em elevado índice, pois só obtém algumas árvores frutíferas de grande e médio porte por trás das casas, como mostra nas imagens. Da mesma forma, foi notada a existência do desague de um dos seus afluentes no lado esquerdo, onde se encontram a maior quantidade de cobertura arbórea neste ponto.

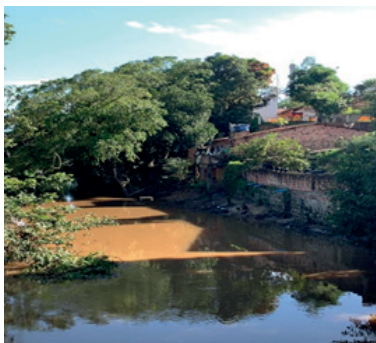
**Figura 8** – Encanação exposta

Por outro lado, a carência de saneamento básico faz com que os proprietários dessas residências depositem seus dejetos diretamente no rio, como foi observada nas Figuras 8 e 9 uma quantidade de encanações exposta ligados diretamente dos imóveis, com isso contribuindo com o grande índice de nutrientes e microrganismos patogênicos, poluindo a água do corpo hídrico.

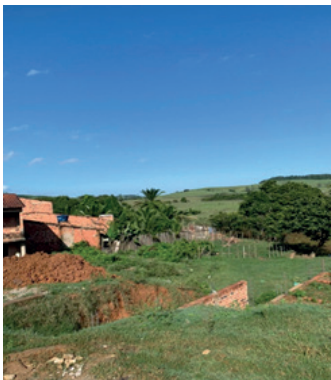
**Figura 9** – Moradias Irregulares, Ponto 4

No seguinte ponto da pesquisa, denominado como Ponto 4, observou-se que existe muitas moradias irregulares próximo ao rio. A revitalização de uma nova via de asfalto com a presença de pinche, onde impede o solo de absorver água e escoar toda para o corpo hídrico, onde poderia ser feita de paralelepípedo, pois é duradouro e resistente, transfere menos calor, além de absorver mais água da chuva evitando alagamentos. Portanto, o asfalto sendo relevante em vias com a necessidade de alta velocidade automotiva.

O desnível nesta parte é perceptível, o rio fica numa parte baixa e os imóveis ficam desnivelados, uns bens próximos ao rio e outros distantes devido à altura do solo. O que fica nítido nas imagens são as construções com grandes alicerces das residências, causando impacto ao solo e podendo ocasionar um desastre com a ocorrência de algum imóvel desabar, pois, o rio vive em escoamento constante e em grandes dias chuvosos a vazão aumenta, podendo chegar muito próximo às casas e causando estabilidade ao terreno e em sua estrutura.

Ele é mais um ponto em que é visível a pouca densidade de vegetação nativa. A indispensabilidade de vegetação é grande visto que ajuda até impedindo erosões no percurso do rio, não comprometendo as residências localizadas neste local. O esgotamento sanitário é outro problema observado, que segue exposto e percorre nas ruas até chegar ao seu desague, onde se encontra ao rio.

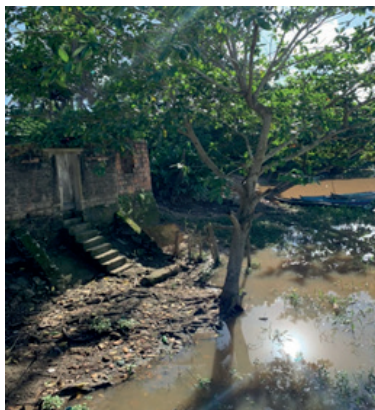
**Figura 10** – Moradias as margens do rio, Ponto 5

Na seguinte localização identificada como Ponto 5, foram observadas muitas obras históricas, nela encontra-se: um forte situado no outro lado do rio e um porto de embarcações como é visto na Figura 10. Seria nesta área o ponto inicial da urbanização da cidade de Porto Calvo, quando os holandeses deram início as suas descobertas. Ainda sendo um dos pontos onde as moradias irregulares são bem destacadas (FIGURA 11), as casas ficam em torno de menos de 2 metros de distância do rio, isto porque no dia da visita o rio estava com sua vazão baixa, em períodos chuvosos estes moradores são os que mais sofrem com cheias frequentes devido a isto.

Também foi notada neste ponto a falta de saneamento, onde todos os dejetos das residências são depositados no leito rio, causando um grande índice de nutrientes, onde foi visto muitas algas na superfície da água neste ponto, afetando as espécies existentes neste corpo hídrico, como foram vistas algumas canoas que são utilizadas pelos pescadores locais. A pouca falta de cobertura vegetal é presente neste ponto, isto também pressupõe com a grande quantidade de pessoas que reside no local, é visível nos dois lados da margem do corpo hídrico, sendo possível ver até da imagem de satélite a pequena quantidade de espécies arbóreas no local, onde elas seriam uma boa barreira das inundações frequentes no período de chuva.
