PROBLEMAS HIDRÁULICOS E SANITÁRIOS EM UNIDADES EDUCACIONAIS DO MUNICÍPIO DE MACEIÓ – AL

Este trabalho tem como objetivo analisar patologias dos sistemas prediais hidráulicos e sanitários (SPHS) estudados em algumas escolas no município de Maceió. Essa análise foi composta por três etapas, sejam elas a inspeção visual através de fotografias tiradas nos locais no segundo semestre de 2015, questionário aos usuários e entrevista ao corpo administrativo.

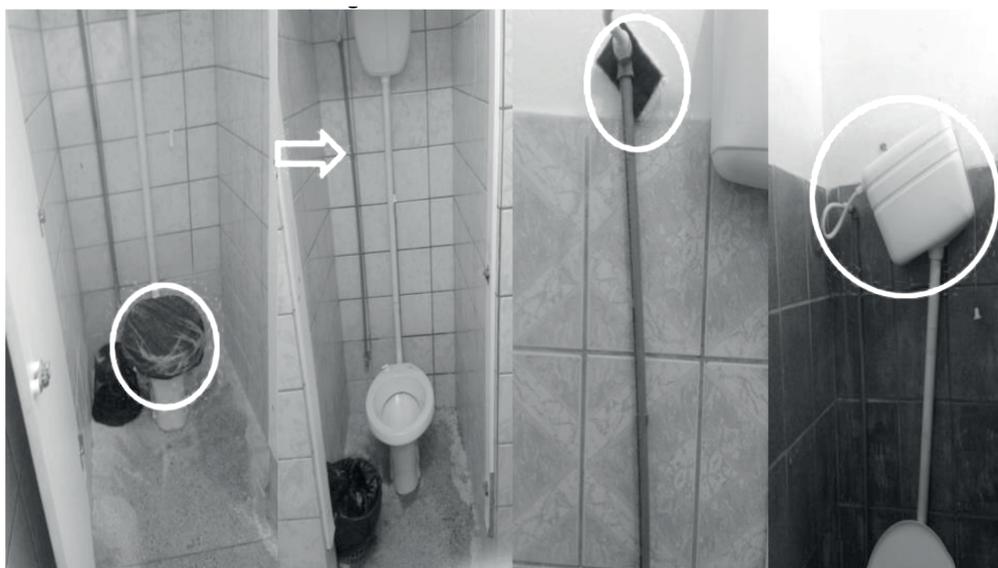
Figura 1 – Banheiros da escola A

A Figura 1 ilustra o banheiro da escola A, observa-se que uma bacia sanitária está impossibilitada de uso, tendo sido interditada com fitas adesivas provavelmente pelos coordenadores ou responsáveis pela escola. Nota-se que em todas as situações da Figura 1, os tubos de queda das caixas de descarga estão instalados de forma aparente, sem o devido cuidado de mantê-lo na vertical, havendo até o apoio de uma bucha de lavar pratos como forma de reparo, para que não sofra turbulência quando a descarga é acionada. A figura também apresenta uma caixa de descarga deslocada de seu eixo, nessa situação pode haver vazamento de água causando inundação e infiltrações no banheiro, além do não funcionamento da descarga.

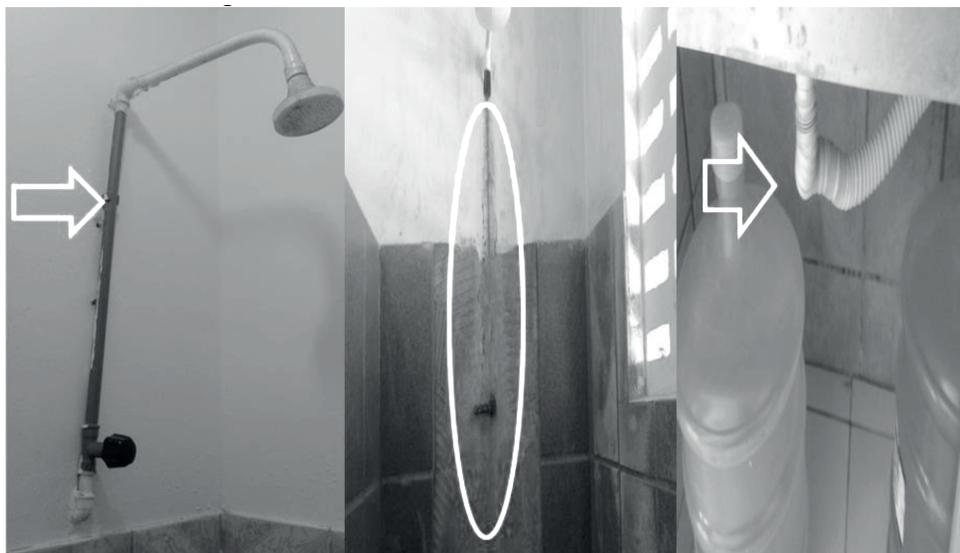
Figura 2 – Chuveiros e torneira da cozinha na escola A

A Figura 2, ainda da escola A, mostra duas instalações de chuveiros, uma em que toda a tubulação está exposta e outra que apesar de estar embutida, nota-se que houve uma falha na instalação, essa falha é captada devido a infiltração em volta do que se presume ser a tubulação. Ao lado, tem-se a torneira da cozinha, na qual nota-se que há vazamentos no sifão, devido há má instalação da tubulação.

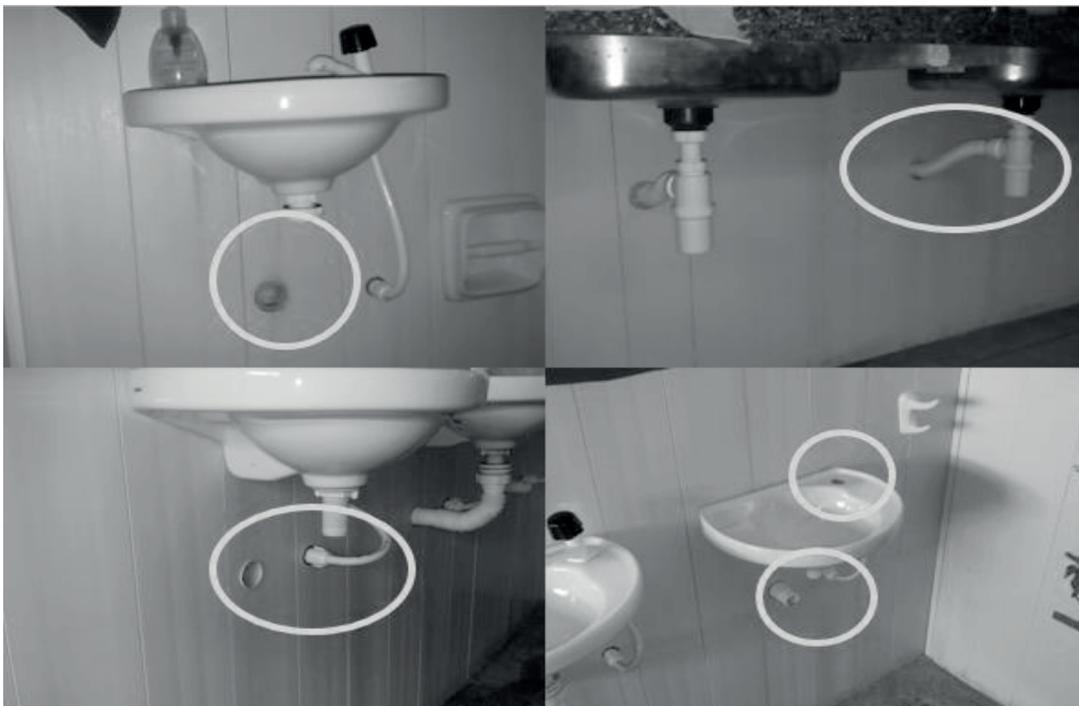
Figura 3 – Torneiras de banheiros e cozinha na escola B

Na escola B, foram analisadas algumas torneiras, como mostra a Figura 3, em diversas situações foram encontradas torneiras sem sifão, dessa forma não havendo a possibilidade de escoamento da água, podendo levar à inundação do banheiro.

Em um dos casos nota-se que não há nem sequer a torneira. Na torneira da cozinha, nota-se novamente um sifão mal instalado.

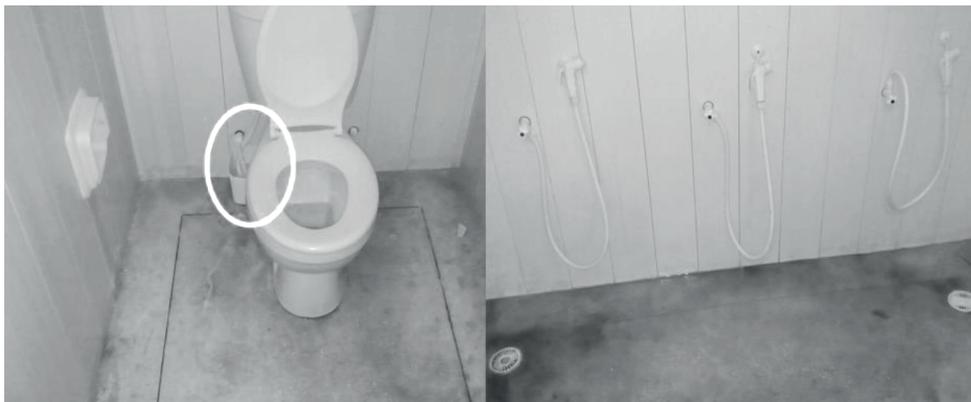
Figura 4 – Banheiros na escola B

Na Figura 4 observa-se vazamento na tubulação da bacia sanitária, causando entupimento do mesmo, patologia como essa, pode ocasionar doenças por falta de higiene no local. Nesse mesmo banheiro existem três chuveiros, sem divisórias, no qual resulta em falta de privacidade para os usuários, dessa forma, o banheiro entra em desuso.

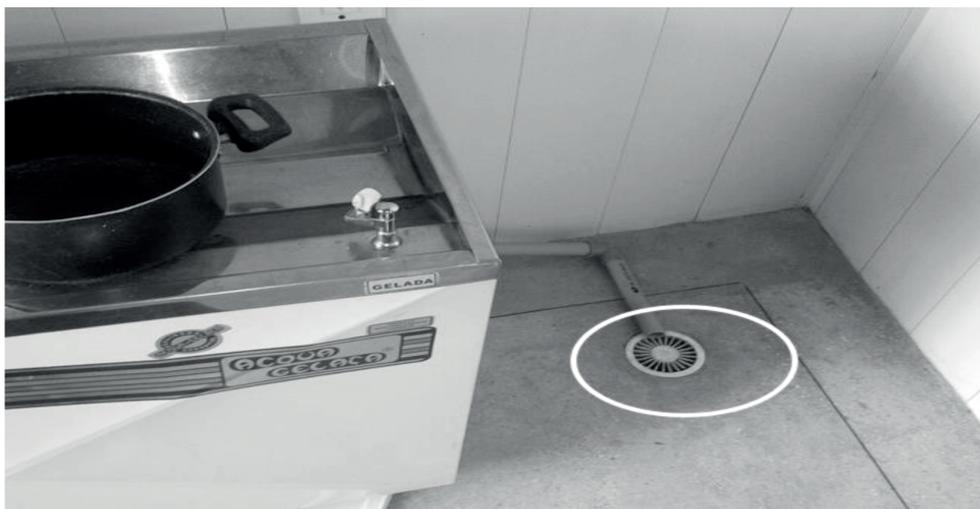
Figura 5 – Bebedouro na escola B

A Figura 5 mostra a instalação de um bebedouro na escola B, no qual sua tubulação além de exposta está direcionada a um ralo. Essa além de ser uma forma incoerente, pode trazer diversos problemas, tanto ao funcionamento do bebedouro como problemas de empoçamento de água, podendo levar ao escorrego de algum usuário.

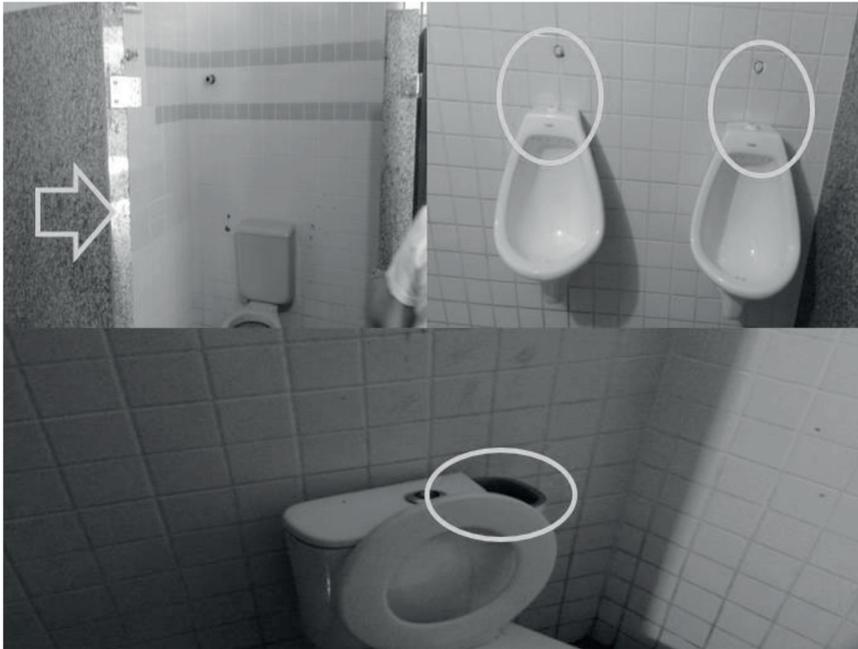
Figura 6 – Banheiros escola C

Na escola C, notaram-se algumas patologias relacionadas ao SPHS, na Figura 6, evidencia-se que há patologias devido a depredação, como na primeira situação em que a divisória foi claramente derrubada, o que causa a falta de privacidade do usuário. Na outra situação, a tampa da descarga acoplada foi quebrada, fato que pode trazer impurezas para o sistema. Nota-se que há somente um problema devido à instalação no qual são os mictórios que não estão com as instalações completas, e seu uso pode causar entupimento e mau cheiro.

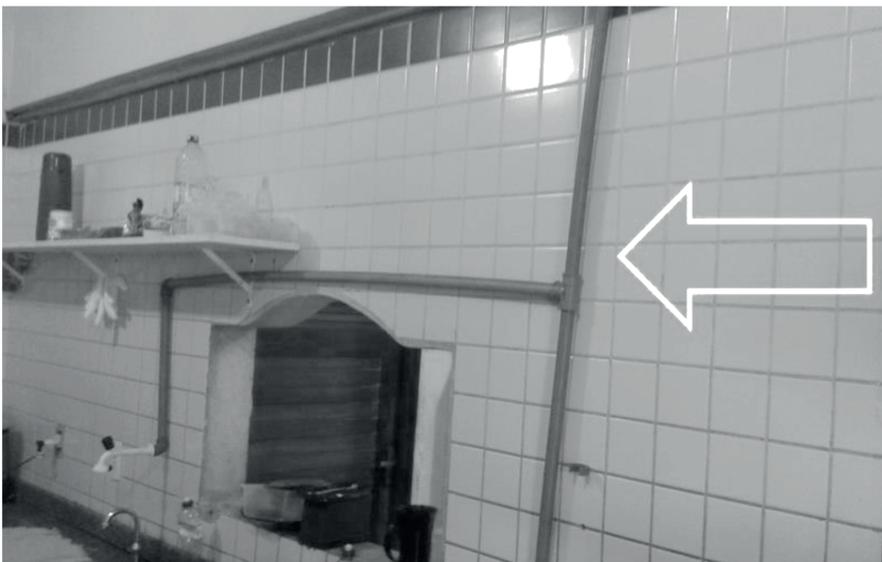
Figura 7 – Cozinha na escola C

A Figura 7 mostra uma instalação completamente aparente, no qual pode-se denominar popularmente por “gambiarra”, assume-se que a instalação da torneira original tenha ocorrido algum defeito e de forma mais simples, foi instalado uma tubulação para substituir.

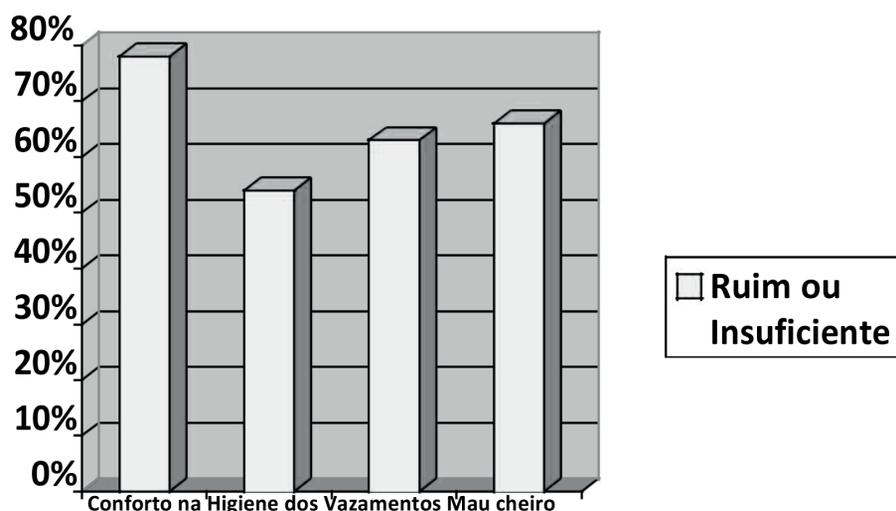
Gráfico da Figura 8

Foi realizado um questionário qualitativo com os usuários dos ambientes em estudo, nas escolas. O resultado de tal questionário foi o obtido conforme mostra o Gráfico da Figura 8, levando em consideração que só estão quantificadas as respostas obtidas como “ruim” ou “insuficiente”.
