LEVANTAMENTO DOS IMPACTOS AMBIENTAIS E MEDIDAS MITIGADORAS PARA A RECUPERAÇÃO DE ÁREAS DEGRADADAS DO RIO ESTIVA

O presente artigo tem como objetivo evidenciar os impactos Ambientais do Rio Estiva e proposta mitigadora para a recuperação de áreas degradadas.

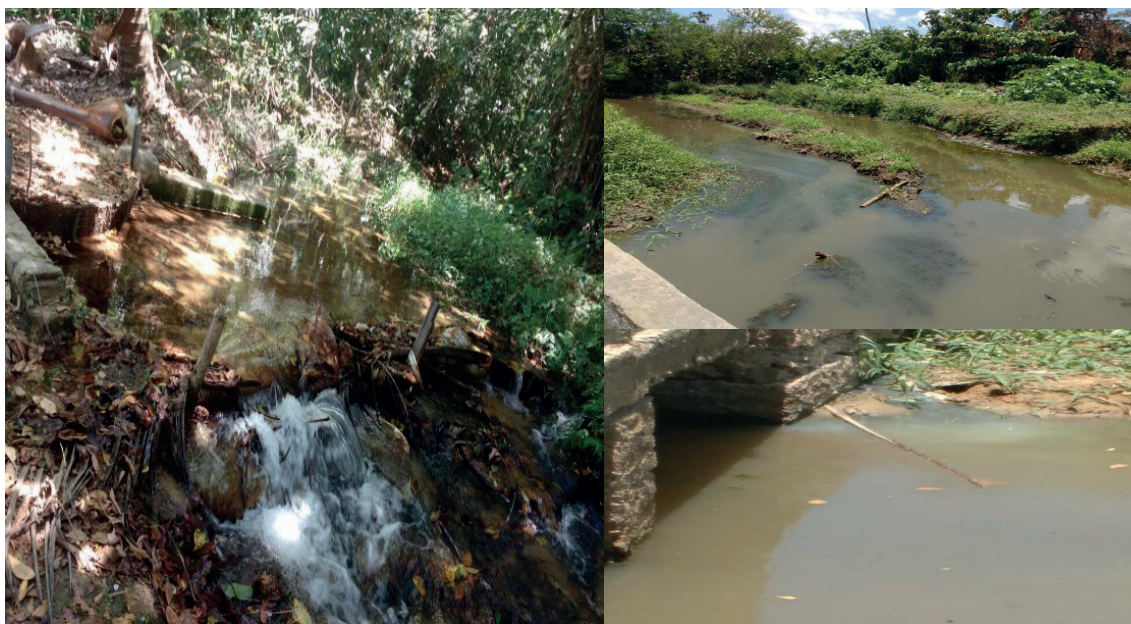
Figura 3 – Montante e Jusante do Rio Estiva

Após a realização da primeira parte deste estudo e observando a situação do entorno da nascente e jusante do Rio Estiva, analisou-se os resultados dos parâmetros físicos e químicos da água, sendo identificada a necessidade de um maior aprofundamento sobre as principais causas da degradação, portanto, é necessário prosseguir com as visitas para um detalhamento de toda área para que se possa explorar, entender e apreender com a realidade da localidade.
