# AVALIAÇÃO DOS IMPACTOS AMBIENTAIS E DOS ASPECTOS DE QUANTIDADE E QUALIDADE DE ÁGUA DA BACIA DO RIO REMÉDIOS

Engenharia Ambiental

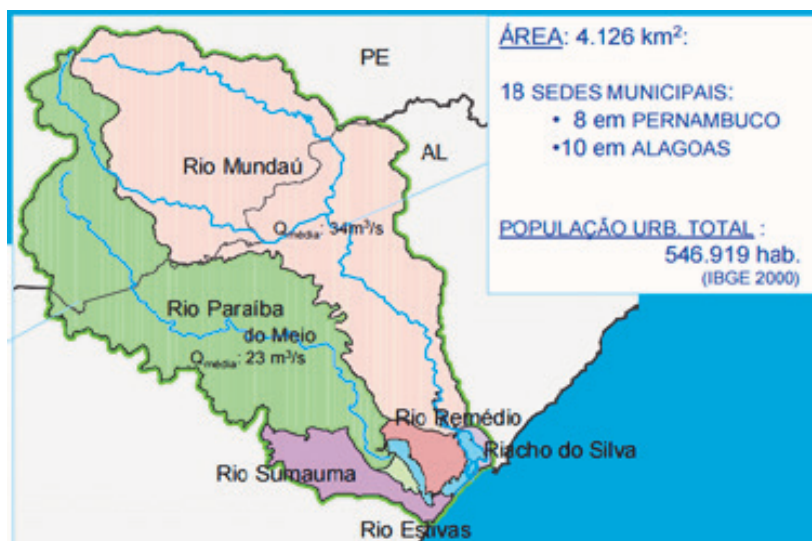
**Figura 1** – Mapa do CELMM

Dessa forma uma das importantes bacias do CELLM é a bacia do Rio Remédios. Localizada entre os municípios de Satuba, Coqueiro Seco e Marechal Deodoro. Essa que possui uma área de 4732 ha (incluindo o Riacho da Barra e o Rio vermelho).

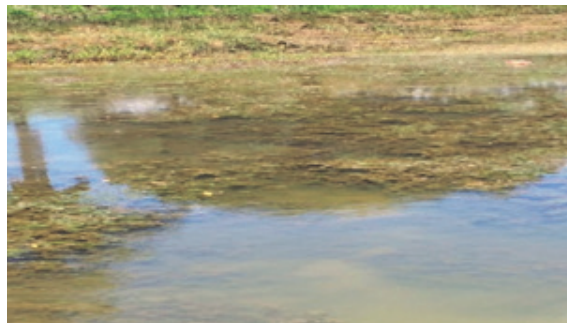
**Figura 5** – Presença de Algas

Uma série de aspectos e impactos foi identificado na bacia do Rio dos Remédios. Um deles é a presença de excesso de matéria orgânica e nutrientes no rio, tendo, como consequência, a eutrofização do corpo hídrico. O processo de eutrofização consiste na proliferação de algas devido ao excesso de nutrientes presente na água, principalmente, nitrogênio e fósforo. Com a proliferação de algas, cria-se uma camada que faz com que a luz solar seja impedida de penetrar na água, o que, consequentemente afeta o processo de fotossíntese realizado por algas e plantas aquáticas. Esse processo leva a um déficit de oxigênio e consequentemente a morte de espécies aquáticas. Tal fenômeno pode ocorrer tanto por causas naturais, sendo observado o acúmulo de nutrientes no curso normal de envelhecimento do rio, como por ações antrópicas, a partir do lançamento de poluentes.

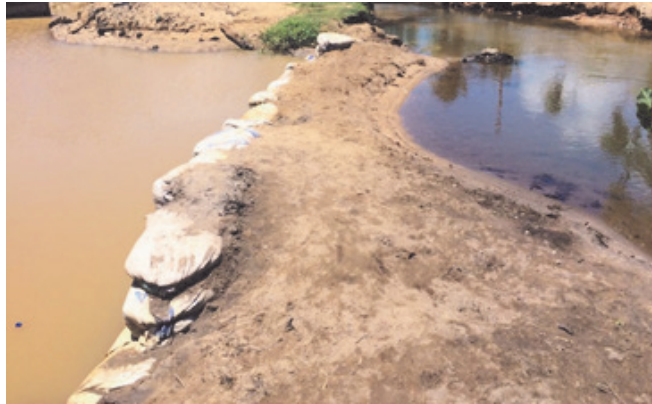
**Figura 6** – Assoreamento do corpo hídrico

Um outro impacto encontrado foi o assoreamento da bacia, tanto na montante como na jusante. O assoreamento é o acúmulo de sedimentos no rio, onde diminui o nível do mesmo e provoca perda da vegetação subaquática e das condições de habitat. O lixo e a retirada das matas ciliares fazem com que esses sedimentos sejam depositados no fundo do rio e eventualmente formam bancos de areia.

Como mencionado anteriormente, dentre os principais impactos adversos encontrados, no corpo hídrico em questão, destacam-se o assoreamento, as queimadas e o desmatamento no entorno do rio. A partir do reconhecimento desses impactos, é possível constatar que a poluição e degradação ambiental da área são advindas de interferências antrópicas.

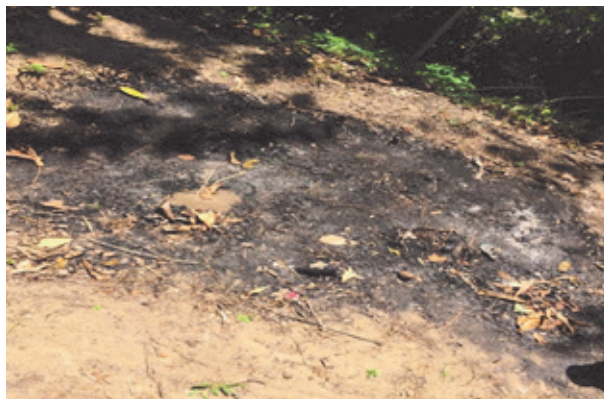
**Figura 7** – Sinais de Queimadas

Uma outra adversidade encontrada foi a presença de queimadas e desmatamento, principalmente das matas ciliares no entorno da bacia. As queimadas são um processo de queima de biomassa vegetal (madeira, palha ou vegetação viva). Seus efeitos muitas vezes excedem a escala global, afetando a composição da atmosfera e contribuindo para as mudanças climáticas. A queima altera os ecossistemas; destroem a fauna e flora e tornam o solo mais pobre (MAGNO, 2016).

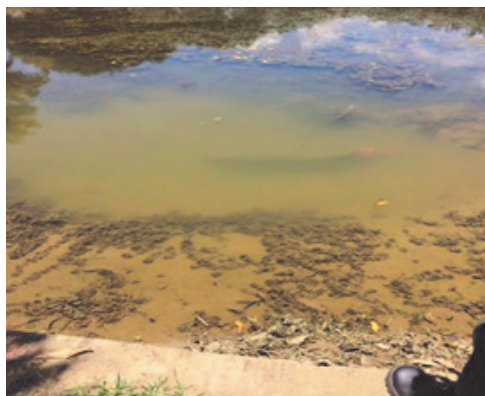
**Figura 8** – Peixe exótico

Um outro problema encontrado na montante foi a presença de um peixe exótico, pois estes não são encontrados na região de Alagoas. A espécie invasora compete por recursos e isso faz com que ela domine as espécies nativas originais, causando um desequilíbrio no ecossistema. Os resultados encontrados no Quadro 1 mencionam todos os aspectos e impactos encontrados ao redor da bacia do Rio dos Remédios, bem como sua significância.
