REVIVENDO ESPAÇOS: PROJETO DE REVITALIZAÇÃO DE UMA EDIFICAÇÃO NO JARAGUÁ

O prédio escolhido a ser estudado pela equipe localiza-se no Bairro do Jaraguá, na Rua Sá e Albuquerque, nº 337. Com sua arquitetura neoclássica, tem área de 150 m² aproximadamente, e de acordo com a tipologia da construção é possível identificar que na época do crescimento do bairro, o mesmo possuía uso comercial.

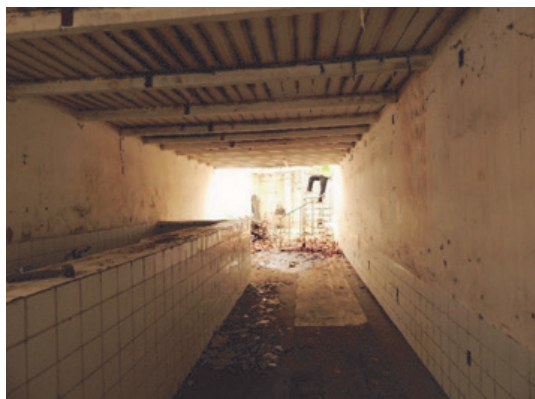
Figura 2 – Paredes

As paredes estão deterioradas, com algumas rachaduras, provavelmente causadas pela ação do homem e do tempo (FIGURA 2), sendo necessária intervenção nas mesmas, a fim de preservar os materiais originais e estrutura do prédio.

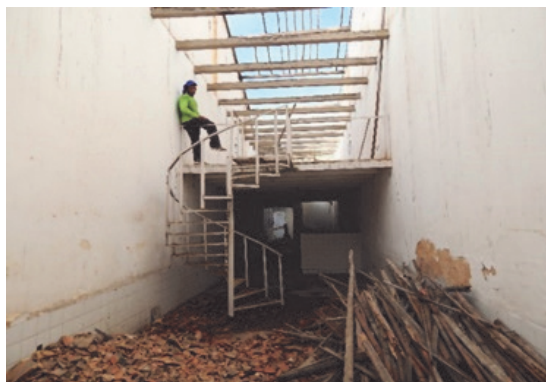
Figura 3 – Escada

A escada que dá acesso ao mezanino está enferrujada (FIGURA 3), podendo causar acidentes graves a futuros usuários do espaço, além da possível contaminação de doenças causadas pela ferrugem.

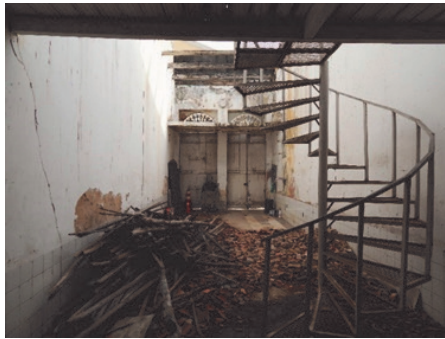
Figura 4 – Entulhos

Além de todas as patologias encontradas, o local está sem sua cobertura, como citado anteriormente e tomado por entulhos (FIGURA 4) e por não ter nenhuma manutenção constante ou uso específico, o local está inviabilizado para circulação de pessoas e pode ser um espaço próprio para o acúmulo de água e proliferação de doenças.

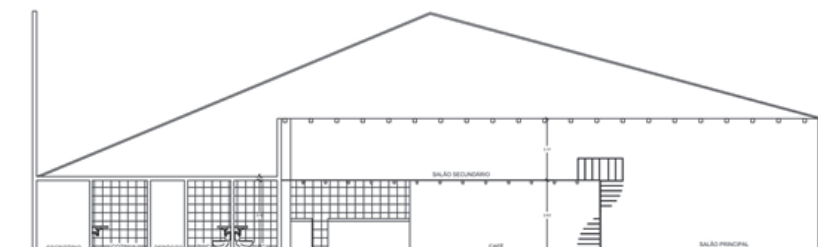
Figura 6 – Corte

O layout proposto (FIGURA 5) e a distribuição dos ambientes (FIGURA 6) busca propor um novo uso sem modificar drasticamente o edifício como ele existe atualmente, apenas realizando a correção das patologias citadas anteriormente.

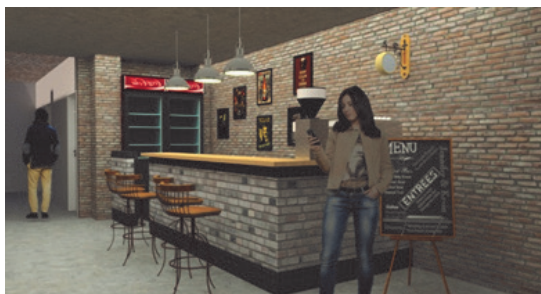
Figura 7 – Perspectiva interna

No térreo, pensou-se em um café (FIGURA 7), que seria mais uma atração e uso para o espaço, que além de estimular a visita, torna a estadia dos visitantes muito mais aconchegante.

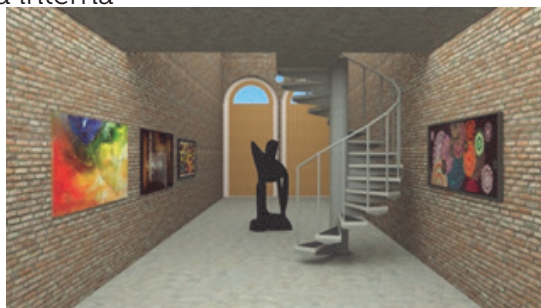
Figura 8 – Perspectiva interna

Ainda no térreo, a utilização do restante do espaço livre no vão ficaria por conta da exposição de peças artísticas, sendo quadros, objetos ou esculturas (Figura 8).

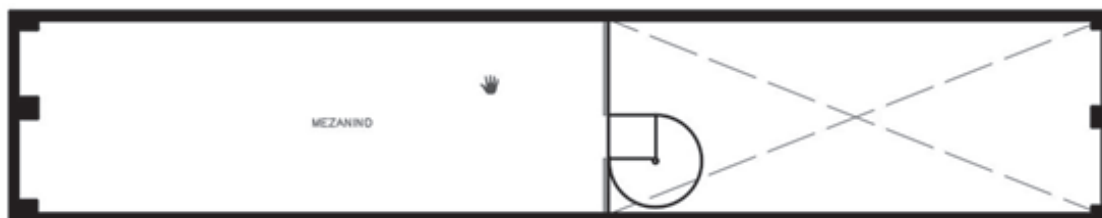
Figura 9 – Planta de Layout, Mezanino

Já no mezanino (FIGURA 9), a proposta prevê que o mesmo seria conservado, a fim de aumentar a área de exposição dos elementos artísticos, tendo como proposta de layout (FIGURA 10) que o térreo.

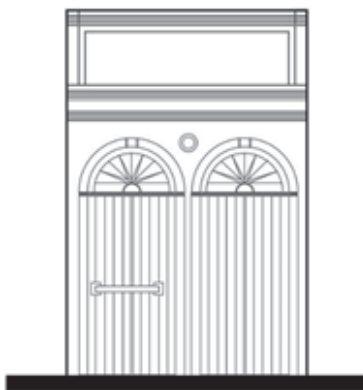
Figura 11 – Fachada frontal

Para a fachada (FIGURA 11), optou-se por conservar o estilo neoclássico da mesma, sem muitas modificações, sendo necessária apenas pintura e um projeto de iluminação.
