A IMPORTÂNCIA DA PREVENÇÃO DE INCÊNDIOS OCASIONADOS POR CURTO CIRCUITO EM EDIFICAÇÕES: ESTUDO DE CASO DO CONDOMÍNIO BOSSA NOVA X CONDOMÍNIO MORADA DOS BOSQUES

3.1 A REALIDADE DO CONDOMÍNIO MORADA DOS BOSQUES

3.2 REALIDADE DO CONDOMÍNIO BOSSA NOVA

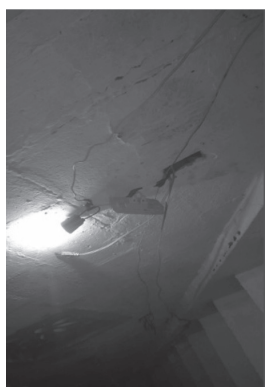
Registro 3 – Iluminação

No registro 3, encontramos um ponto de iluminação sem luminária e com interruptor solto da sua caixa, com fios expostos e com o neutro sendo seccionado pelo interruptor, já que deveria possuir uma luminária tipo arandela fixa na parede para proteger a lâmpada de contatos externos e um interruptor fixo na parede seccionando o fio fase para proteger o usuário de choque elétrico em caso de troca de lâmpada.

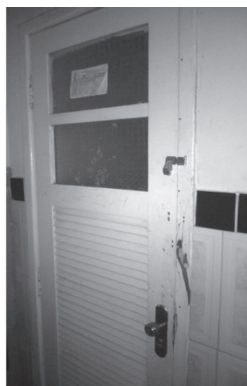
Registro 4 – Porta de acesso ao quadro de medição

No registro 4, a porta de acesso possui um material de fácil combustão, abre para fora e possui um cadeado com chave, que fica sob guarda do administrador, dificultando o acesso caso haja algum tipo de ocorrência. Dentro dos padrões atuais, a porta de acesso deveria possuir um material antichama com abertura para dentro a fim de facilitar a sua abertura em caso de pânico e não possuir cadeados. Por fim, no registro 5 encontramos um quadro de alimentação de uma das torres com um padrão bastante antigo que usa fusíveis em vez de disjuntores. Isso dificulta o reestabelecimento da alimentação da energia, já que neste é necessário a troca do fusível que foi rompido devido à ocorrência de alguma falha.
