## **AVALIAÇÃO DA QUALIDADE DAS ÁGUAS DAS PRINCIPAIS FONTES PÚBLICAS DE SALVADOR (BA)** **QUALITY ASSESSMENT OF THE WATERS OF SIGNIFICANT PUBLIC SOURCES OF SALVADOR (BA)** **EVALUACIÓN DE LA CALIDAD DE LAS AGUAS DE SIGNIFICATIVOS FUENTES PÚBLICAS DE SALVADOR (BA)**

**Quadro 1 - Registro fotográfico e caracterização das fontes.**

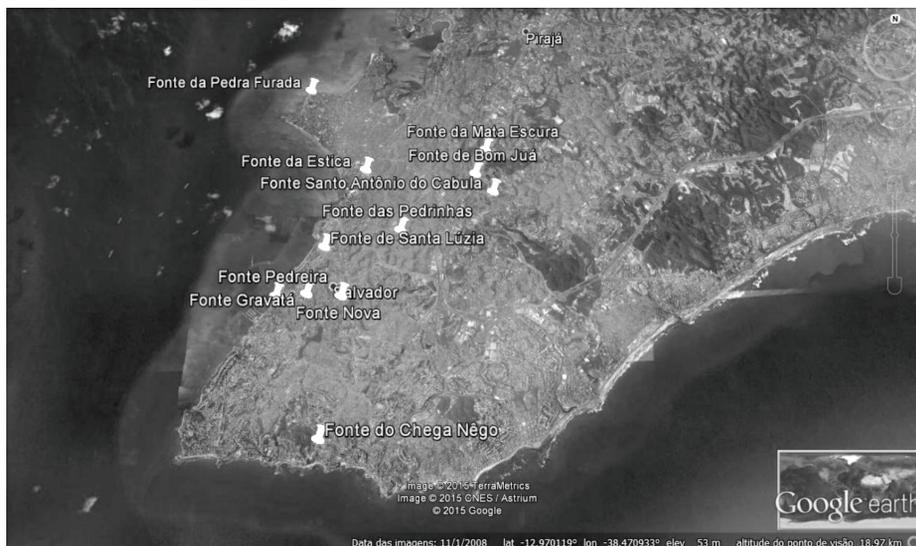
Figura 1 - Mapa com os pontos de amostragem.

principalmente aquelas voltadas para higiene pessoal e consumo humano. A Figura 1 apresenta a distribuição espacial dos pontos de amostragem, cuja identificação encontra-se descrita na tabela 01.

A área onde foi desenvolvida a pesquisa, a cidade de Salvador tem forma triangular e está cercada pelo mar (Figura 01). Segundo IBGE (2010) a capital baiana conta com uma população de 2.675.656 habitantes, sendo estimada em 2015 em 2.921.087 habitantes. A cidade inicialmente se instalou sobre um planalto, protegida de um lado por vales profundos e do outro por uma escarpa, hoje seu vetor de crescimento está direcionado ao norte-nordeste. É uma cidade que no contexto nacional tem grande importância histórica, turística e social. Sua área é de aproximadamente 692,819 km<sup>2</sup>.

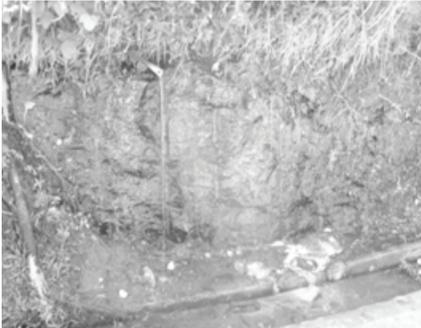
Fonte	Caracterização	Usos múltiplos da água das fontes	Imagens
FONTE SANTO ANTÔNIO DO CABULA	Via pública, com intenso trânsito de veículos. Água com fluxo contínuo e fraco, com aspecto cristalino e sem odores. Local com disposição de resíduos inorgânicos. Visita realizada às 11h37min do 04/08/2015.	Moradores das imediações recorrem à Fonte para abastecimento e consumo humano em ocasiões de falta d'água.

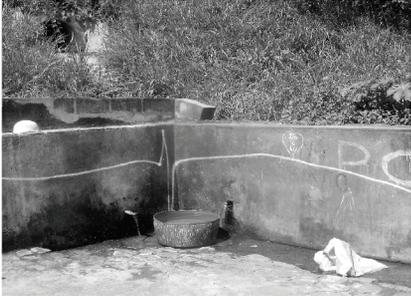
Fonte	Caracterização	Usos múltiplos da água das fontes	Imagens
<p>FORTE DE BOM JUÁ (FORTE DA BICA)</p>	<p>Via pública, próxima a BR, com intensa circulação de veículos. Água com fluxo contínuo e fraco, com aspecto cristalino e sem odores. Local com disposição de resíduos inorgânicos. Visita realizada às 11h48min do 04/08/2015.</p>	<p>No momento da coleta, verificou-se consumo humano, sendo esta prática rotineira em relação a este recurso hídrico na referida região. Sendo a água utilizada para higiene e ingestão, principalmente.</p>

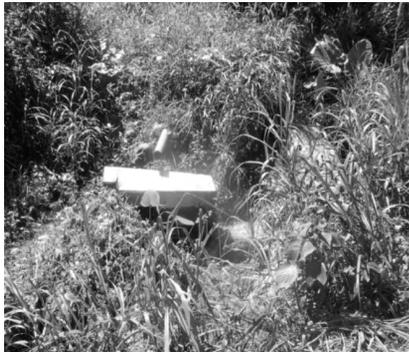
<p>FORTE DA MATA ESCURA (FORTE DA BICA)</p>	<p>Localizada próximo de residências e de um córrego de esgoto. Água com fluxo contínuo e fraco, odor presente. Visita realizada às 12h05min do 04/08/2015</p>	<p>A água é utilizada para consumo humano e dessedentação de animais.</p>

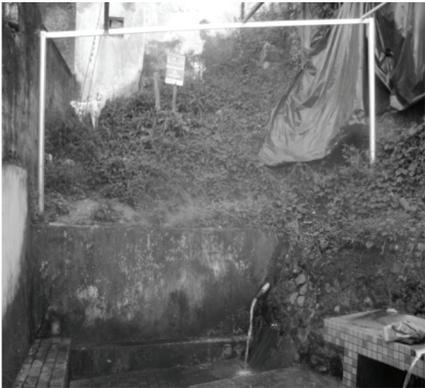
<p>FORTE DAS PEDRINHAS OU PEDREIRAS</p>	<p>Via pública, próxima a residências, presença de canal de esgotamento sanitário. Água cristalina, corrente, com fluxo moderado e contínuo. Presença de animais no local, e lona de contenção acima da fonte, sob encosta, fragilizada pelas chuvas recentes. Visita realizada às 08h07min do 04/08/2015</p>	<p>Consumo humano, com lavagem de roupas no local, no dia da coleta. Em momentos de interrupção do abastecimento de água, moradores relataram recorrer a este recurso, para seus usos diversos.</p>

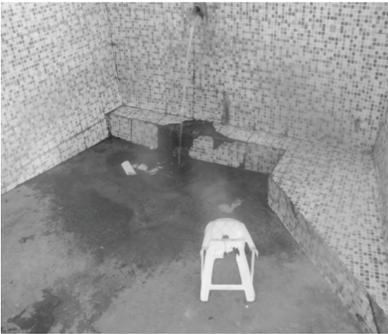
Fonte	Caracterização	Usos múltiplos da água das fontes	Imagens
<p>Fonte da Estica</p>	<p>Via pública, próximo de residências, com esgotamento sanitário e posto de gasolina a montante da fonte. Água cristalina, corrente, com fluxo moderado, contínuo e presença de resíduos inorgânicos. Visita realizada às 08h26min do 04/08/2015.</p>	<p>No momento da coleta verificou-se o consumo humano para limpezas em geral, bem como relato de moradores que moradores de rua fazem uso deste recurso rotineiramente.</p>

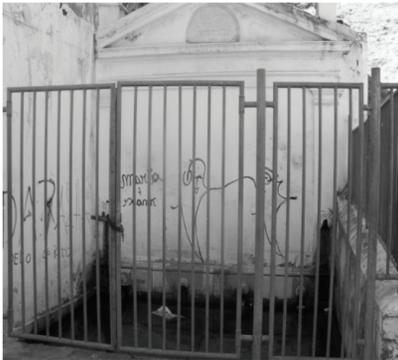
<p>Fonte Pedreira ou da Preguiça</p>	<p>Fonte localizada em via pública, com grande circulação de veículos. Visita realizada no dia 04/08/2015 às 10h02min. Água cristalina, corrente, com fluxo moderado e contínuo, sem odores, com espaço de estagnação para água. Disposição de resíduos inorgânicos.</p>	<p>Consumo realizado por moradores de rua, que fazem uso desta água para higiene, ingestão dentre outras atividades.</p>

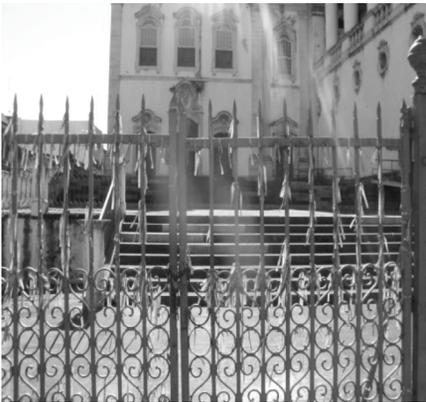
<p>Fonte de Santa Luzia</p>	<p>Está localizada no interior da igreja e sua vazão anual é perene. Na data de comemoração à santa, 13 de dezembro, há grande manifestação religiosa. A busca por suas águas é constante. Devido à crença, o uso é exclusivo para lavar os olhos ou beber. Apresenta três bicas de saída de água e a fachada é trabalhada em pedras. Visita realizada em 05/08/2015 às 10h.</p>	<p>Uso religioso, feito por devotos que frequentam a Igreja de Santa Luzia, para lavagem de seus olhos, buscando o alcance de suas graças.</p>

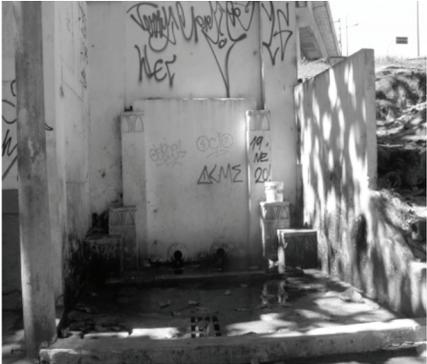
Fonte	Caracterização	Usos múltiplos da água das fontes	Imagens
<p>FONTE NOVA</p>	<p>Via pública, com grande circulação de veículos. Água cristalina, corrente, com fluxo moderado e contínuo, com espaço de estagnação para água. Presença de peixes, com odor de urina, resíduos orgânicos e inorgânicos.</p> <p>Visita realizada em 04/08/2015 às 10h56min.</p>	<p>Consumo realizado por moradores de rua, que fazem uso desta água para higiene, ingestão, dentre outras atividades, verificado o uso da água para lavagem de veículos.</p>

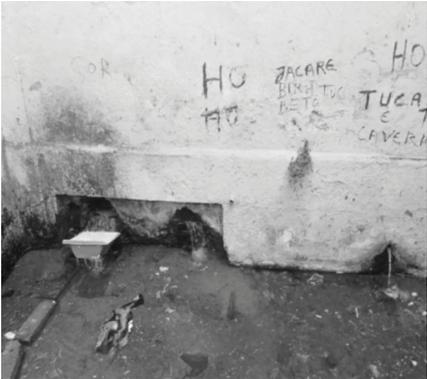
<p>FONTE DO GRAVATÁ</p>	<p>Via pública. Água cristalina, corrente, com fluxo moderado e contínuo. Local utilizado como moradia por moradores de rua. Presença de peixes, com odor de urina, resíduos orgânicos e inorgânicos.</p> <p>Visita realizada em 04/08/2015 às 11h00min.</p>	<p>Consumo realizado por moradores de rua, que fazem uso desta água para higiene, ingestão, dentre outras atividades.</p>

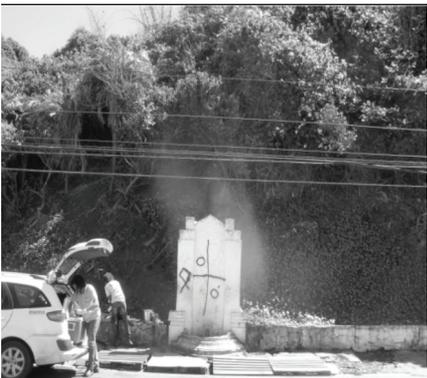
<p>FONTE DO CHEGA NÊGO</p>	<p>Via pública, com grande circulação de veículos. Água cristalina, corrente, com fluxo moderado, contínuo e presença de local para estagnação da água. Sem odores, com disposição de resíduos inorgânicos.</p> <p>Visita realizada em 04/08/2015 às 10h20min.</p>	<p>Consumo humano ocasionalmente, por moradores de rua, que o fazem para higiene e ingestão.</p>

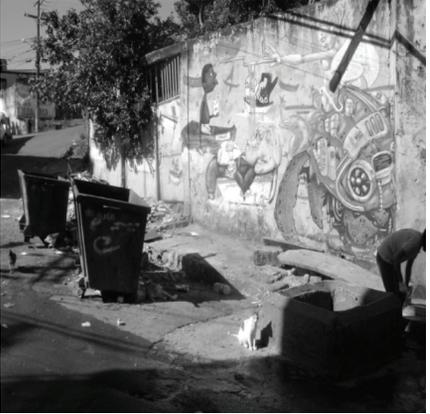
Fonte	Caracterização	Usos múltiplos da água das fontes	Imagens
<p>FONTE PEDRA FURADA</p>	<p>Fluxo contínuo e moderado, com local de estagnação da água. Via pública, zona urbana, área residencial, com pequeno fluxo de veículos. Presença de caixa coletora de resíduos, com disposição de orgânicos e inorgânicos, dentro e fora da caixa apropriada, animais e vazamento de efluentes líquidos, com certa proximidade da fonte. Coleta realizada às 9h em 04/08/2015.</p>	<p>Consumo humano, em momentos de interrupção do abastecimento de água, moradores relataram recorrer a este recurso, para seus usos diversos.</p>
