VERIFICAÇÃO DO ESTADO DE CONSERVAÇÃO DOS PISOS E CANALETAS DE DRENAGEM OLEOSAS DA PISTA DE ABASTECIMENTO DE POSTOS REVENDEDORES DE COMBUSTÍVEIS DA ZONA SUL DE ARACAJU

Engenharia Ambiental

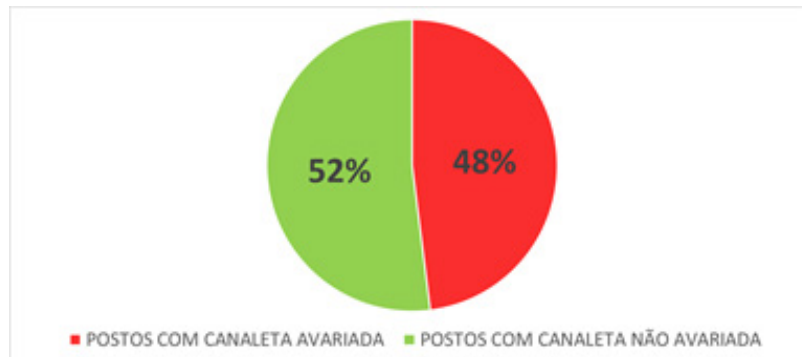
Gráfico 3 – Percentual dos postos relacionado ao estado de conservação das canaletas

Dos 29 postos de combustíveis avaliados, 14 possuíam canaletas avariadas, concluindo que cerca de 48% dos postos de combustíveis avaliados possuem a não conformidade relacionada a avaria nas canaletas (Gráfico 3).

Com esse valor, percebe-se que esse problema atinge quase a metade dos postos de combustíveis avaliados. Como essa estrutura está diretamente ligada a drenagem de efluentes da pista de concreto impermeável, a falta de integridade dela está diretamente relacionada com possíveis contaminações do solo. Abaixo pode-se observar tais estruturas em estado íntegro e estado danificado, encontradas nas visitas, segue o Quadro 4:

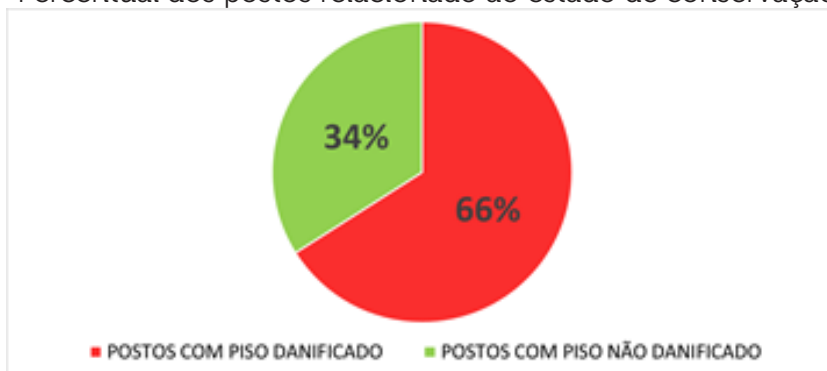
Gráfico 4 – Percentual dos postos relacionado ao estado de conservação dos pisos

No que diz respeito ao estado de conservação do piso de concreto usinado impermeável da pista de abastecimento, 19 postos possuíam pisos danificados ou com reparos indevidos, o que representa fissuras, partes inteiras do piso reparados com cimento comum, ou simplesmente faltando pedaços. O que, de acordo com condicionante de licença ambiental, pode ser considerada uma inadequação do estabelecimento. Esse valor demonstra que cerca de 66% dos postos investigados possuem deficiência nesse quesito, conforme o Gráfico 4 abaixo:

Foi possível destacar esse quesito como sendo ainda mais grave perante os danos de canaletas, que em tese teria um reparo com maior nível de dificuldade. O que mais chama atenção é, indiscutivelmente, a quantidade de postos com pisos deteriorados. Assim como as canaletas danificadas, se o piso não se encontrar íntegro, poderá haver no solo, e até mesmo em corpos hídricos subterrâneos, a percolação e contaminação por parte de hidrocarbonetos tóxicos.

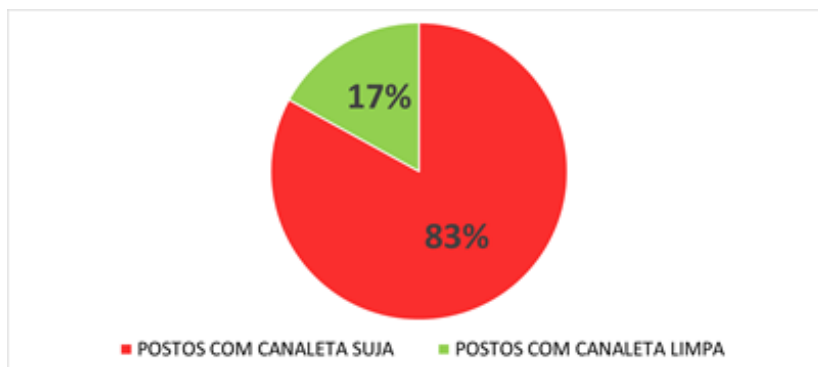
Gráfico 5 – Percentual dos postos relacionado ao estado de limpeza das canaletas

E com relação ao estado de limpeza das canaletas, foi observado que 24 dos 29 postos de abastecimento avaliados, estavam com canaletas sujas, representando desta forma que cerca de 83% dos postos estavam com essa não conformidade, representado pelo Gráfico 5.

De acordo com os dados acima pode-se afirmar que o fator 3, estado de limpeza das canaletas, foi observado como o item destaque de não conformidade entre os objetos do estudo. É importante comentar que o estado de limpeza das canaletas é, dentre os três, o fator relativamente mais simples de ser resolvido, visto que não representa custos elevados e pode ser feito por qualquer colaborador do empreendimento. Não obstante, é um dos itens que pode causar elevados danos ao meio ambiente, visto que a obstrução das canaletas pode impedir o fluxo adequado do fluido e comprometer o escoamento do mesmo para a caixa separadora de água e óleo. Tal fato implica na elevação do nível de fluido na canaleta de modo que possa facilitar o transbordo deste líquido para áreas que não possuem a impermeabilização adequada e/ou até mesmo para locais de drenagem pública, ocasionando diversos riscos. Em períodos de chuva ou em momentos que são realizadas lavagens da pista de abastecimento, foi possível observar esse transbordo em alguns postos dos bairros analisados, conforme Figura 6 e Figura 7.

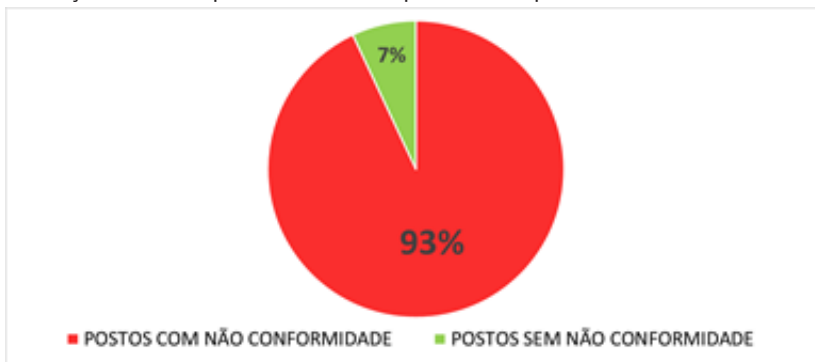
Gráfico 6 – Relação entre quantidade de postos e quantidade de não conformidade

conformidades (27,58%), outros 08 possuíam apenas um tipo de não conformidade (27,58%) e apenas dois postos de combustíveis não apresentaram nenhuma das não conformidades analisadas neste artigo (6,89%). Dessa forma temos que dos 29 postos analisados, 27 deles tinham ao menos um tipo de não conformidade dentre as três apresentadas, esse número representa cerca de 93% do total, Gráfico 6.

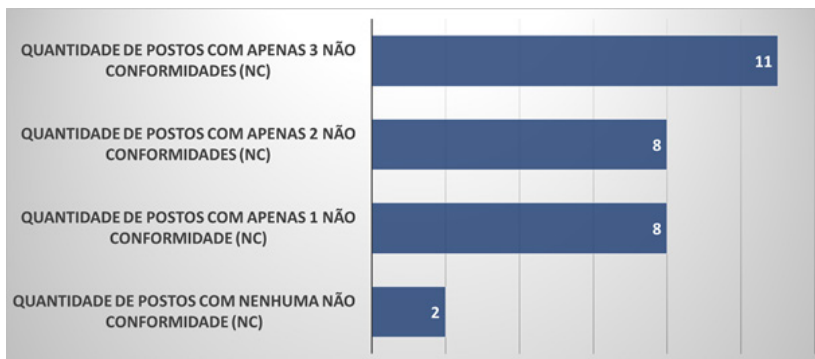
Gráfico 7 – Relação entre quantidade de postos e quantidade de não conformidade

Esses valores trazem como resultado que em quase todos os bairros analisados, da zona sul de Aracaju, existem postos com pelo menos um tipo de não conformidade objeto desse estudo, conforme disposto no Gráfico 7.

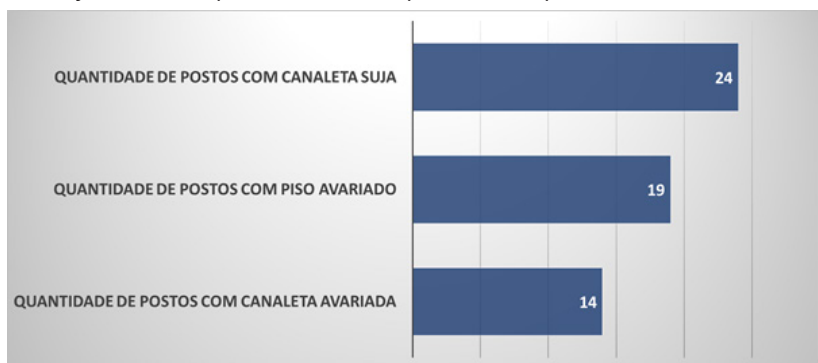
Gráfico 8 – Relação entre quantidade de postos e tipo de não conformidade

Ao fazer uma relação do quantitativo de não conformidades que seria possível de serem encontradas nas visitas, multiplicando o quantitativo de postos pelos três tipos de não conformidades objeto desse estudo, teríamos 87 possibilidades de não conformidades, deste modo destaca-se que nas visitas foram encontradas 57 não conformidades, o que representa 66% do total de possibilidades.
