PROBLEMAS DOS DISPOSITIVOS DE DRENAGEM DA BR 104/AL, SUAS REPERCUSSÕES SOCIAIS E NO PAVIMENTO

O presente trabalho consiste em analisar as condições a rodovia BR 104/AL, focando nas suas condições de drenagem, e suas respectivas falhas.

A rodovia em estudo é a BR 104/AL, trecho urbano (travessia urbana), que compreende do Km 108 (praça centenária), até o Km 93,5 localizado próximo a região de Rio Largo/AL.

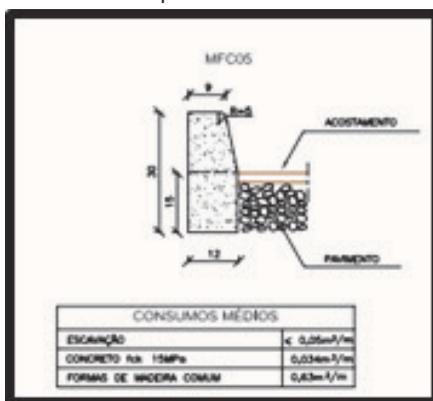
Figura 15 – Projeto Tipo de Meio-Fio para a rodovia

O manual afirma que quando usados os meios fios, o custo do sistema de drenagem pluvial é reduzido. A inundação do acostamento, em sua largura total, durante condições de precipitação de projeto é tolerável, enquanto que uma inundação, ainda que parcial, de uma faixa de tráfego direto é indesejável, como apontado nas fotos da vistoria de campo. Para tanto é recomendada a utilização padrão nos trechos onde apresentam desconformidade com altura do meio fio menor que os 15cm como mostra a Figura 15, e propiciam assim o acúmulo de água não somente como o previsto, mas também nas calçadas (passeios) e na faixa de tráfego direto como mostra as Figuras 12 e 13 do item anterior, abaixo segue a adequação por norma do dispositivo:

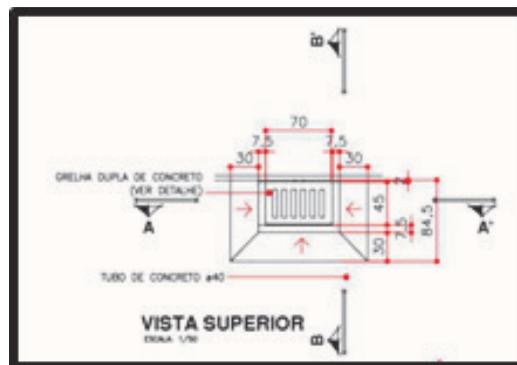
Figura 16 – Projeto Tipo de boca de lobo para a rodovia de travessia urbana

As Bocas-de-Lobo devem captar e conduzir as vazões superficiais para as galerias, nos pontos mais baixos do sistema viário, deverão ser colocadas com vistas a se evitar a criação de zonas mortas com alagamentos e águas paradas. Porém, apesar de na rodovia apresentar bocas de lobo suficientes, são inúmeros os problemas de manutenção. Problemas como entupimento causados pelo acúmulo de lixo, areia, ou por vegetação, como também pela danificação das tampas. É aconselhada a reparação dos dispositivos segundo a norma do DNIT, e regularmente ter limpeza e desentupimento, ou adequar tais dispositivos para o tipo grelha como apontado na Figura 16, reduzindo a frequência de dispositivos danificados e evitando grandes objetos entrem em circulação dentro dos dutos de drenagem como recorrente mostra nas fotos e levem ao entupimento.
