PRECARIEDADE DA ESTRUTURA DO MERCADO DO TABULEIRO E SEUS RESPECTIVOS DANOS SOCIOECONÔMICOS

Engenharia Civil

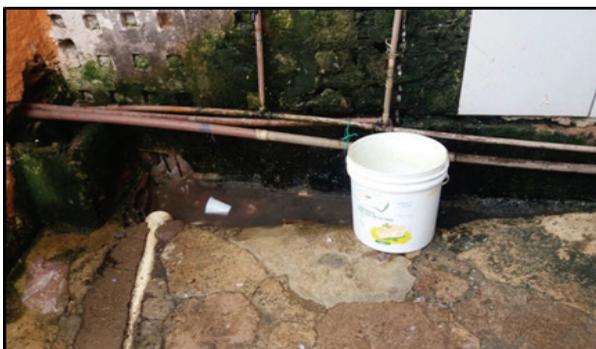
Saneamento básico: A precariedade do saneamento é visível, principalmente nos períodos de chuva, sendo agravada pelo acúmulo de resíduos (como citado no tópico acima relacionado à limpeza). De acordo com 93,75% dos comerciantes que responderam ao questionário a vigilância sanitária visita o local anualmente, sendo estas visitas inconstantes e não satisfatórias.

Figura 2 – Evidências da precariedade sanitária

Fornecimento de água e esgotamento sanitário de qualidade: Ainda que o fornecimento de água seja regularizado e fornecido pela Companhia de saneamento de Alagoas (CASAL), a condição precária nas instalações evidenciam vazamentos que causam mau cheiro e vetores causadores de pequenas infecções nas pessoas. A participação dos órgãos públicos responsáveis é de extrema importância para a melhoria.

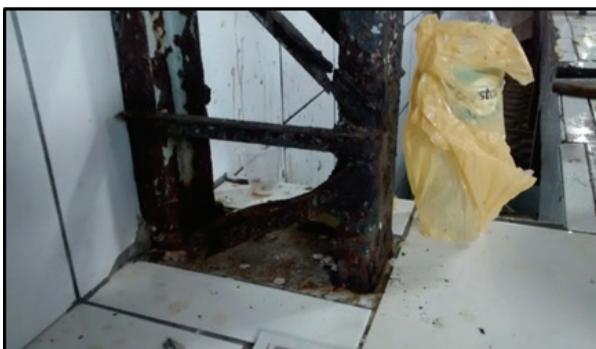
Estrutura: A estrutura do local deixa a desejar principalmente com a falta de reparos dos telhados e pilares bastante oxidados. De acordo com 81,25% dos comerciantes que responderam aos questionários, os clientes reclamam constantemente

Figura 3 – Pilar sofrendo oxidação

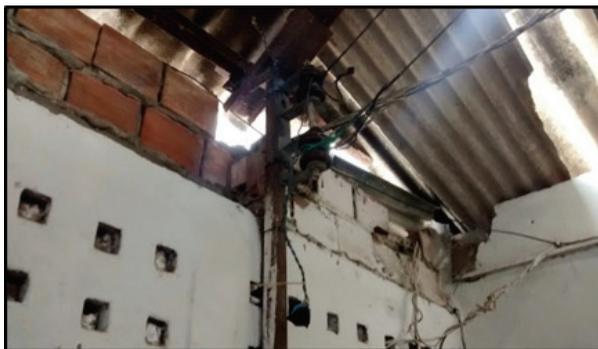
Figura 4 – Evidências da precariedade

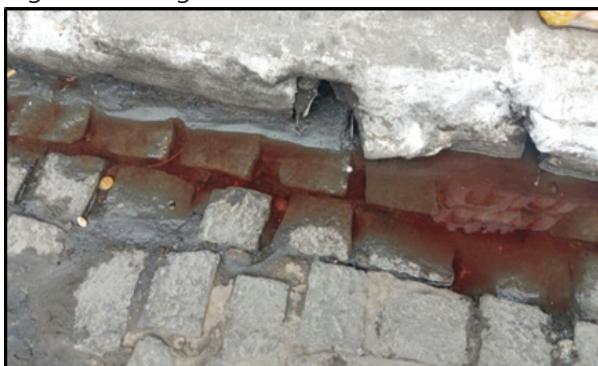
Figura 5 – Esgoto a céu aberto

Drenagem: Para evitar possíveis alagamentos em tempos chuvosos, ou contenções irregulares feitas pelos próprios comerciantes, uma boa estrutura de drenagem em conjunto com o esgotamento sanitário sem que o despejo seja feito a céu aberto.

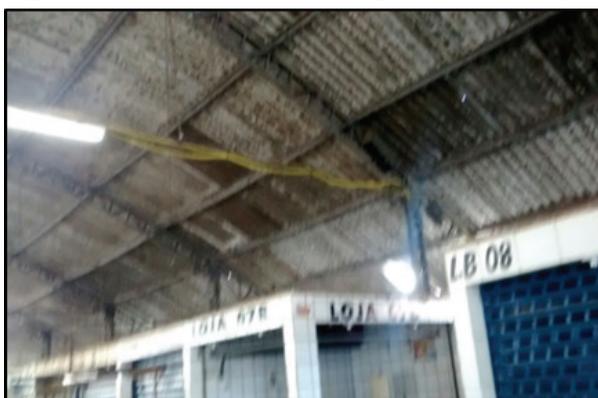
Instalações elétricas: O local possui instalações elétricas precárias e aparentemente muito antigas, segundo os comerciantes as quedas de energia são constantes, oferecendo risco ao apodrecimento das carnes e outros produtos que ficam guardados em freezers. De acordo com os questionários aplicados, 68,75% dos comerciantes consideram a iluminação do local satisfatória, entretanto 57,14% dos clientes acreditam que a iluminação não atende a necessidade do local. O Mercado do Tabuleiro funciona apenas no horário da manhã e parte da tarde, com isso a iluminação poderia ser atendida de forma natural e reforçada apenas em situações excepcionais, no entanto os comerciantes afirmam que não se tem conhecimento sobre os interruptores que ligam/desligam as luminárias locais, portanto estas ficam ligadas constantemente.

Figura 6 – Coberta e instalações elétricas precárias

Iluminação e ventilação: As telhas zinco e as poucas aberturas laterais, em conjunto com o clima da cidade de Maceió, proporcionam um aumento de temperatura e a proliferação de bactérias acelerada. A utilização de luz natural é ideal para a iluminação e contribuição na ventilação, com abertura de vãos e entradas de luz na parte superior da estrutura.
